# PARK EVROPY

## BIOLOGICKO – DENDROLOGICKÉ POSOUZENÍ

# 2014

Karel Kerouš, IČ 75915154, tel.: 604 118 616

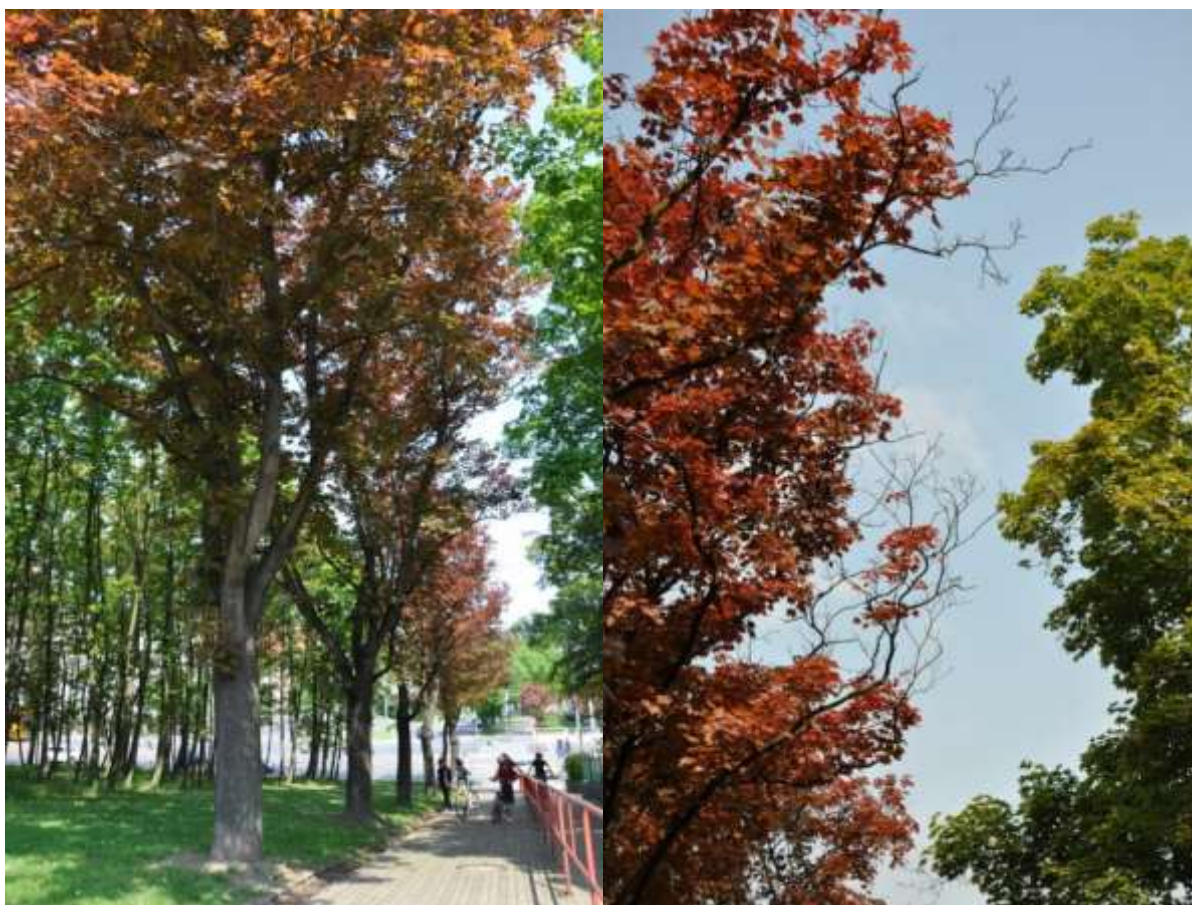
Poškození kmene – zjištěno mírné poškození kůry kmene u stromu s obvodem 188 cm

Stromy vykazují zanedbanou údržbu zejména korun, zjištěn horší stav korun u posledních 4 jedinců před ul. Evropská, u nichž dosahuje proschlost korun 15 – 20 %.

Pohled na stromořadí

Zdravotní stav i fyziologická vitalita je dobrá, stromům nehrozí vývrat, nutné je však jejich odborné ošetření výřezem suchých větví z korun (zdravotní řez).

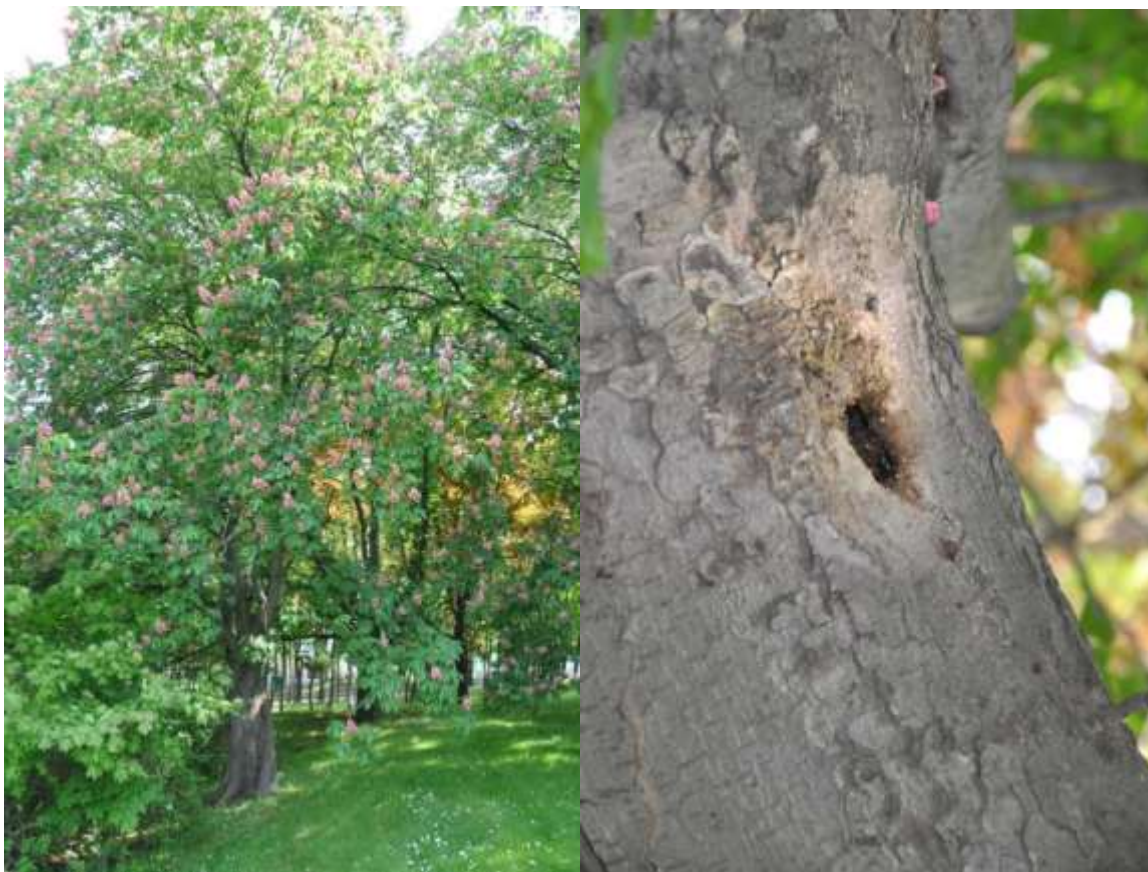
Zapěstování korun nebylo optimální, kmeny a kosterní větve vykazují drobnější defekty v podobě malých dutin.

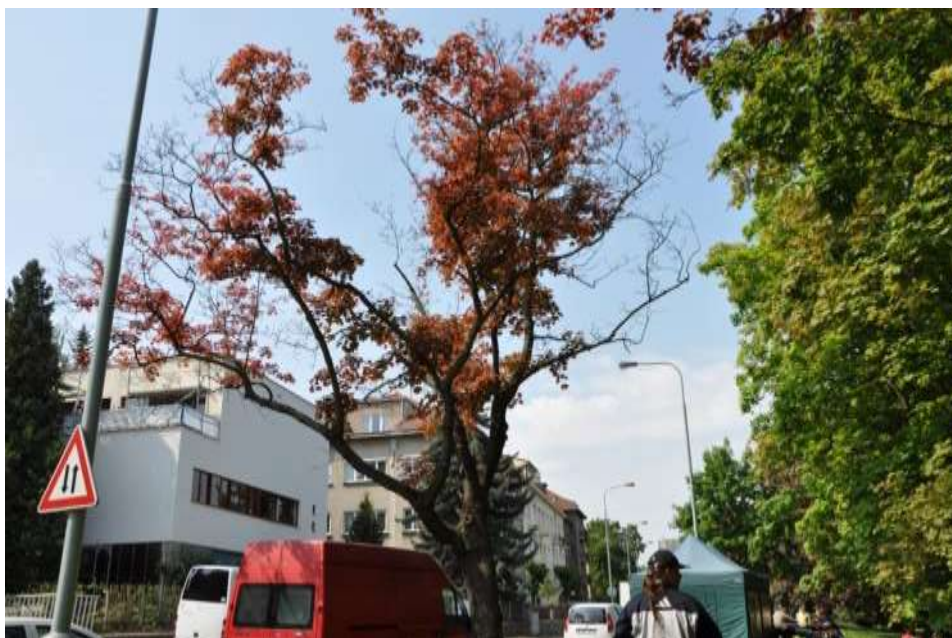
- 1) Javor mléč *Acer platanoides* 'Schwedleri' obv. kmene 179 cm, vyvětven v 2 metrech, koruna 6 metrů, výška 8 metrů, proschlá koruna z 85 %, strom usychá, neperspektivní.

Strom se věkem přibližuje stáří původně vysazených stromořadí

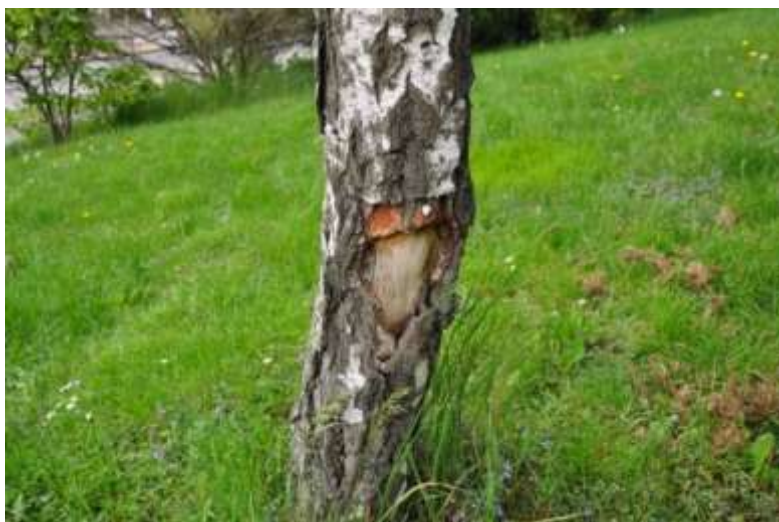
16) Bříza bělokorá *Betula pendula*, obv. kmene 49 cm, koruna nasazena ve 2,3 m, průměr koruny 3 m, výška 3,5 m. Strom viditelně usychá, koruna rozpadlá s ulomeným terminálem, poškozená borka kmene.. Nemá perspektivu další prosperity na stanovišti.

Neperspektivní jedinec břízy

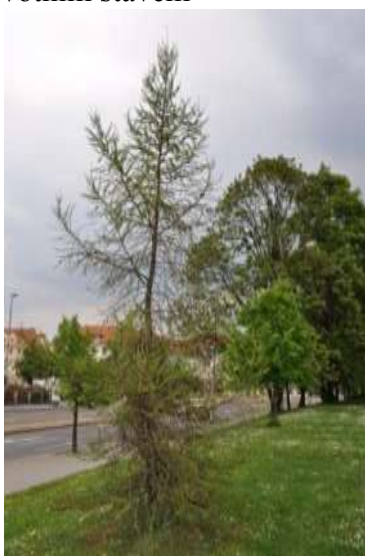
24) Modřín opadavý, *Larix decidua*, obv. kmene 28 cm, vyvětvení od země, koruna 2 m, výška 4,5 m. Asymetrie kmene, diskontinuální koruna, strom se sníženou vitalitou a zhoršeným zdravotním stavem

Strom bez zjevné perspektivy

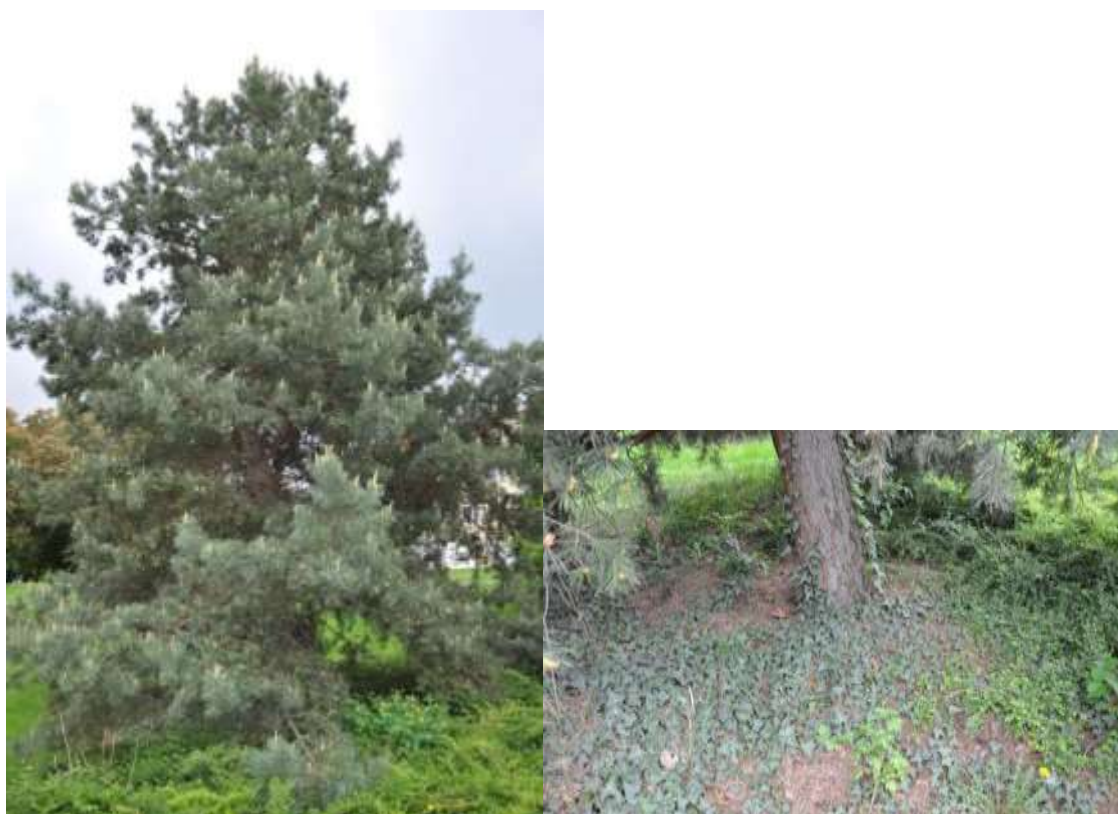
27) Borovice lesní *Pinus sylvestris*, obv. kmene 119 cm, vyvětvení 1,5, koruna 6 m, výška 9 m, strom tvoří součást skupiny konifer s dominantní pozicí. Zjištěn začínající rozvoj břečťanu popínavého *Hedera helix*. Zdravotní stav a vitalita jsou dobré, doporučuje se uvažovat o likvidaci břečťanu a předejít riziku atakování stromu.

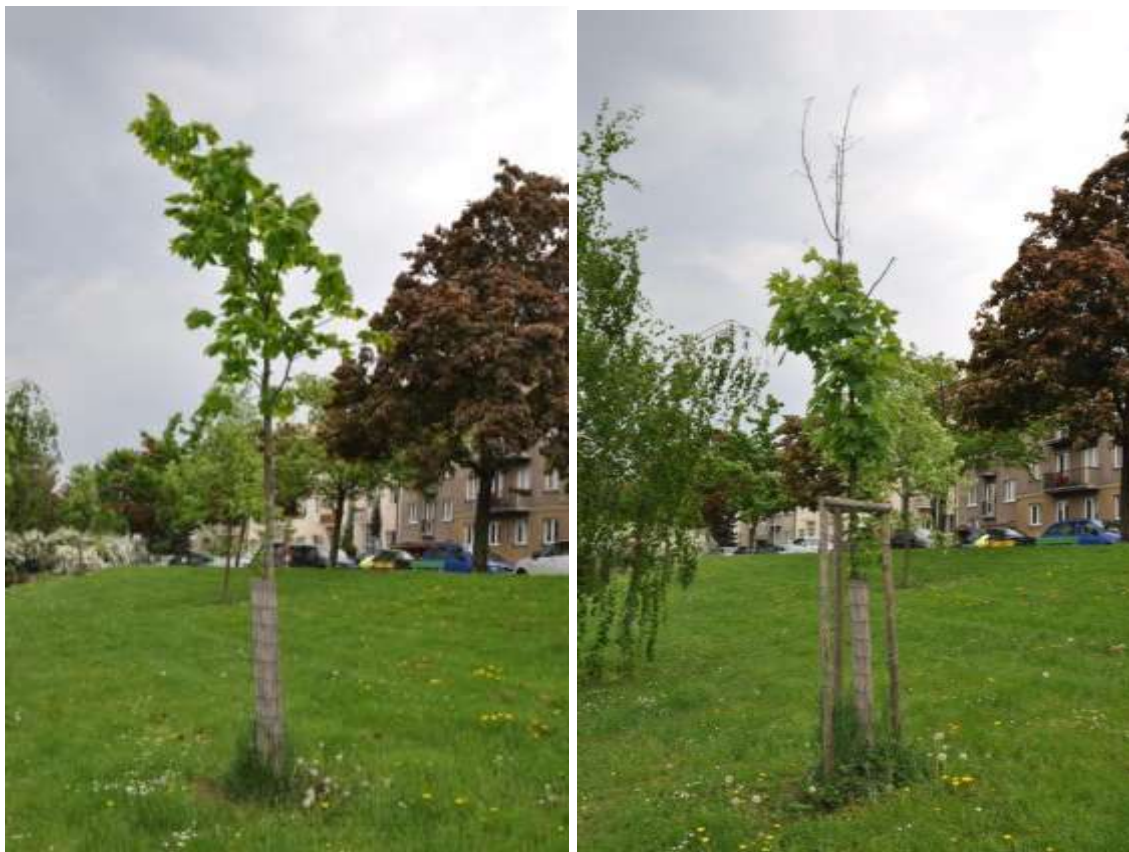
- 13) Javor klen, *Acer pseudoplatanus*, obv. kmene 18 cm, výška 3 m, koruna nasazena 1,7 m, průměr koruny 1 m, nová výsadba, uschlý terminál, neperspektivní růst

U všech nově vysazených stromů je třeba výchovný řez, úprava korun (s výjimkou stromu č. 3) a celkově zvýšená péče.

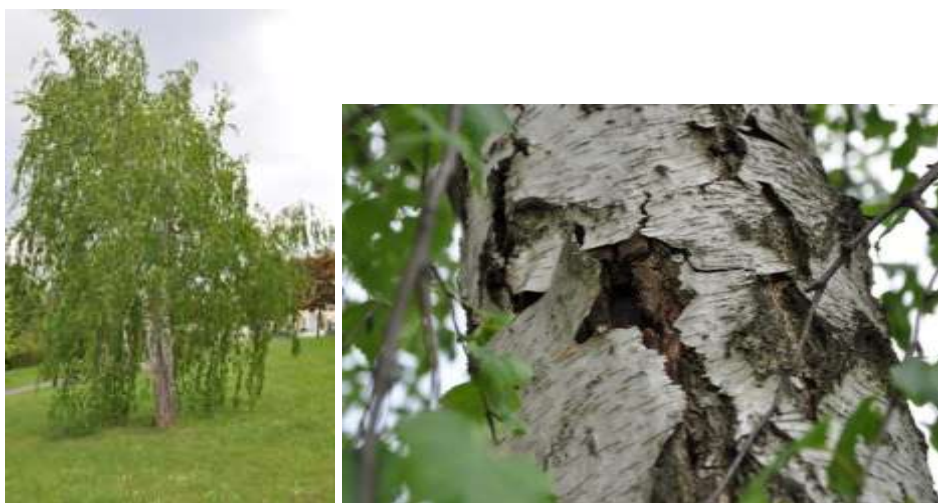
- 14) Bříza bělokorá *Betula pendula*, dvojkmene, obv. kmene 70, 82 cm, výška 7 m, nasazení koruny 3,1 m, průměr koruny 5,5 m, silnější kmen poškozen stržením borky,

Strom s počínajícími projevy hniloby a drobnými dutinkami v kmenech

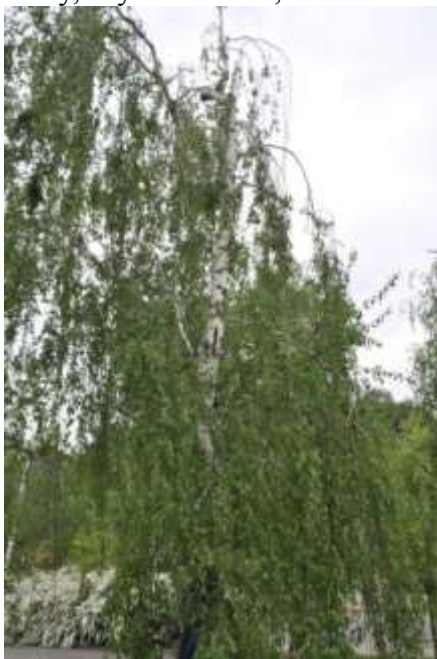
- 1) Bříza bělokorá *Betula pendula*, obvod kmene 94 cm, výška 10 m, nasazení koruny 3,8 m, průměr koruny 6 m, zřetelně snížená vitalita, zdravotní stav zhoršený, odklon kmene od vertikální osy, usychá koruna, SV

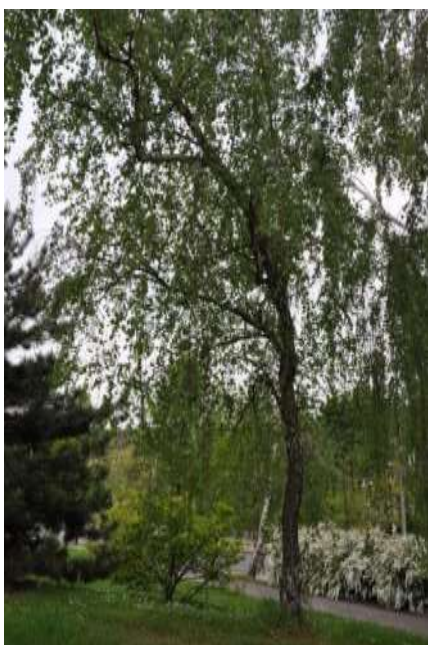
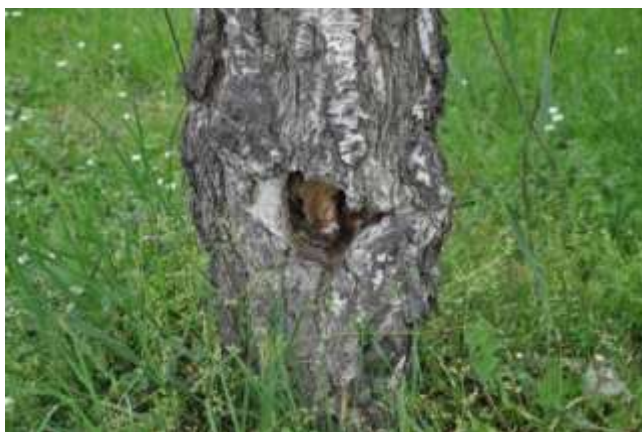
- 2) Bříza bělokorá *Betula pendula*, obvod kmene 68 cm, výška 8 m, nasazení koruny 2 m, průměr koruny 3 m, mírně snížená vitalita, zdravotní stav zhoršený, poškození kmene těsně nad patou, SV

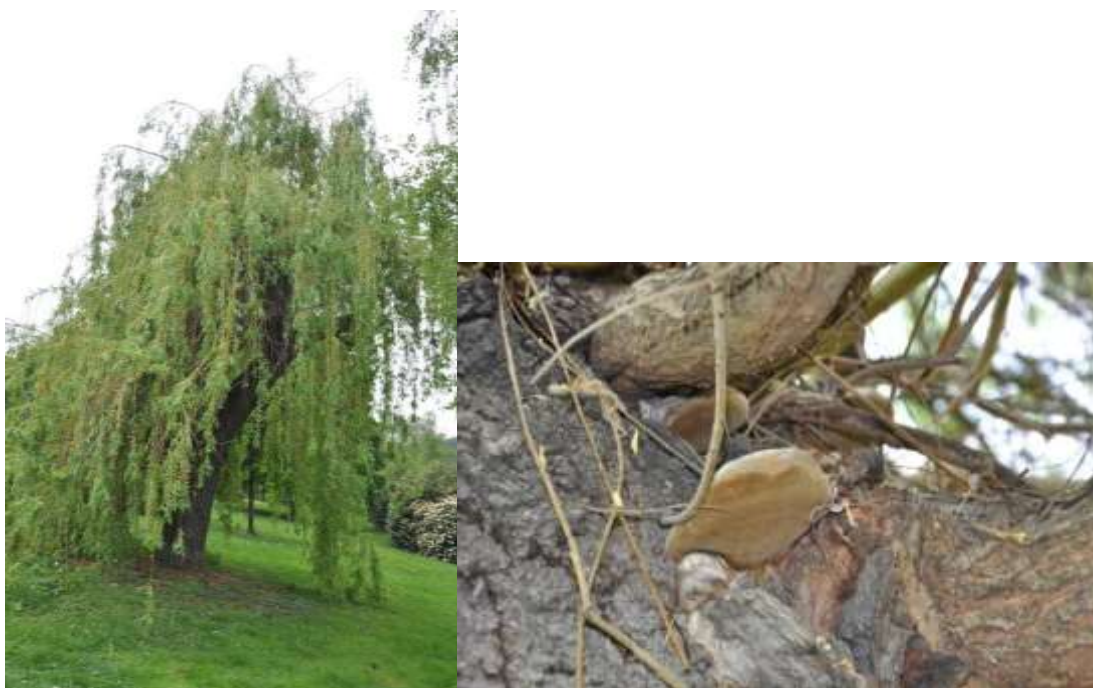
16) Vrba bílá *Salix alba*, obvod kmene 236 cm, výška 10 m, nasazení koruny 1,8 m, průměr koruny 11 m, starší strom, kmen odkloněn z vertikální osy cca o 10°, koruna asymetrická s odlomenou kosterní větví, v minulosti byla snížena řezem, zjištěna houba a potenciálně i dutina báze kmene. Strom je však vitální a zjištěné handicapy dosud nemají destrukční vlivy a důsledky. Vzhledem k vysoké schopnosti regenerace se doporučuje provést úpravy koruny zdravotním a kultivačně výchovným řezem.

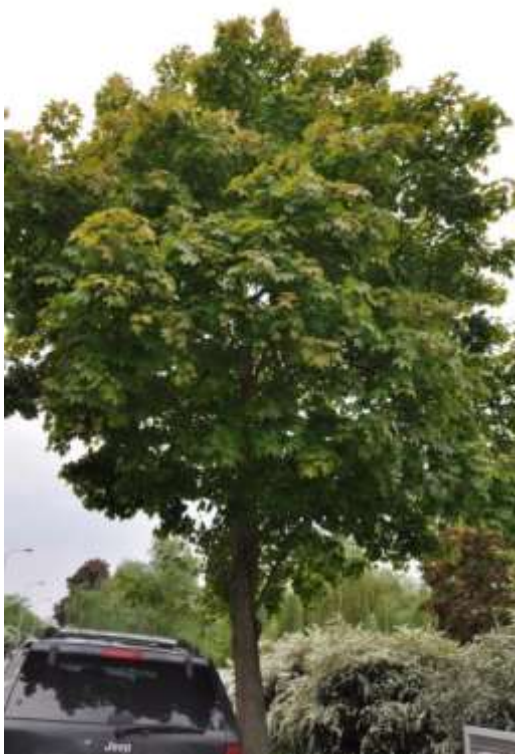
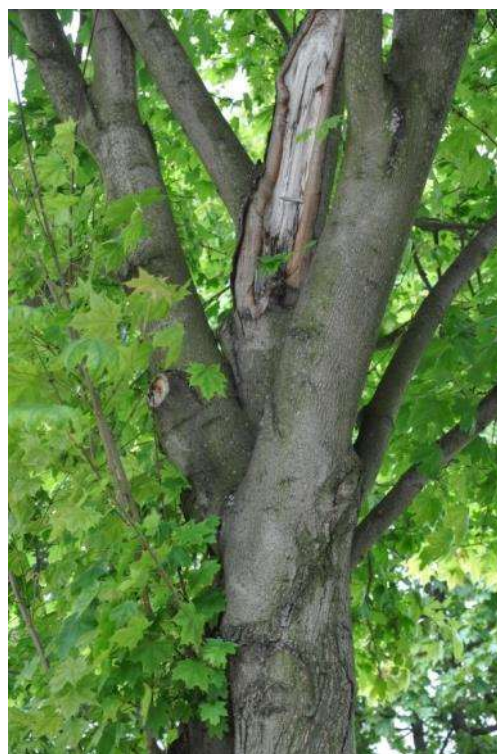
28) Javor mléč *Acer platanoides*, obvod kmene 107 cm, výška 8,5 m, kulovitá koruna 'Globosum' nasazena ve 2 m, průměr koruny 7 m, koruna nese zkřížené kosterní větve s tlakovým působením, vnitřní kosterní větev je poškozena v úžlabí (v místě nasazení), rána zhojena obvodovým kalusem. Vitalita výborná, zdravotní stav mírně zhoršený.

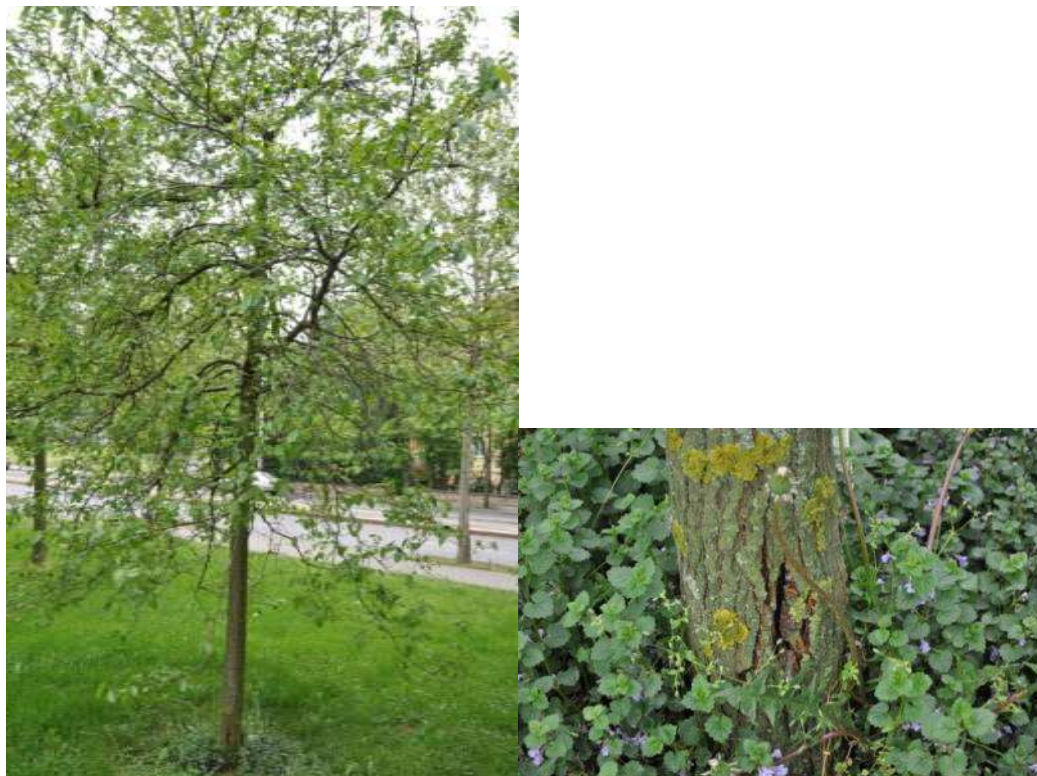
Strom č. 24

24) Morušovník *Morus* sp. obvod kmene 36 cm, výška 5 m, koruna je nasazena v 2 m, průměr koruny je 3,5 m. Poškozena báze kmene na patě
