# Mozaiková dlažba a pražské chodníky

PŘÍLOHA  
VĚSTNÍKU  
ZA STAROU  
PRAHU

Stať byla převzata z metodické publiece Národního památkového ústavu  
Péče o památkově významné venkovní komunikace, která vyšla v roce 2007.

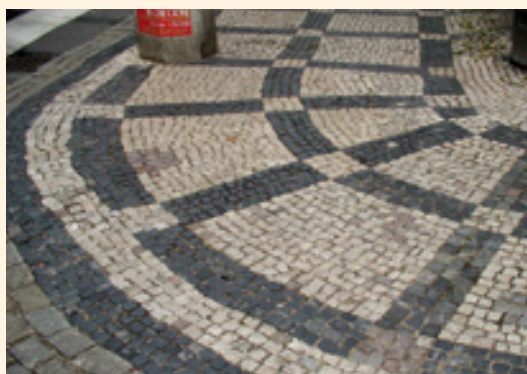
*Sedmdesátka (bez dámy). Správné provedení s ojedinělým bílým mramorem, použitým vzhledem k významu budovy. Vzor probíhá plynule kolem budovy a je zakřiven kolem nároží. Byl poškozen při předláždění.*

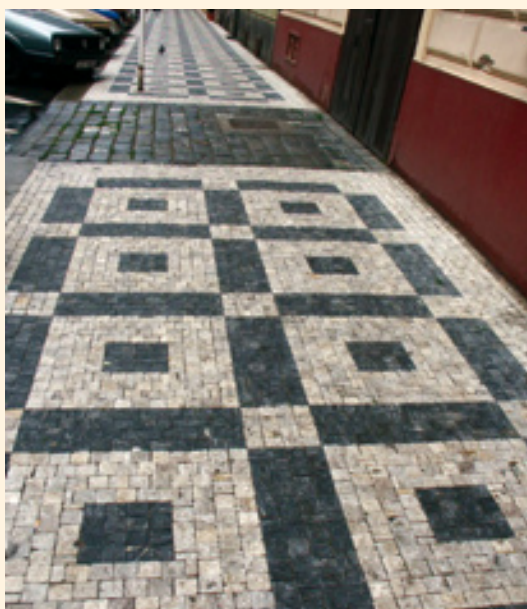
*Nesprávné provedení vzoru sedmdesátka s dámou. Středový čtverec je čtyřřadý jako ostatní části vzoru, ale má být větší.*

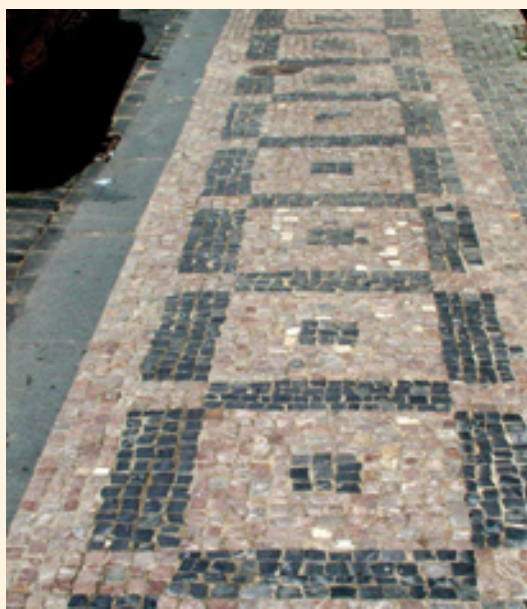
*Nesprávné provedení vzoru sedmdesátka s dámou. Středový čtverec je výrazně menší než ostatní části vzoru, ale má být větší. Příklad je o to horší, že byla použita původní štípaná mozaika, z níž mohl být bez problému proveden kterýkoli z historických vzorů.*

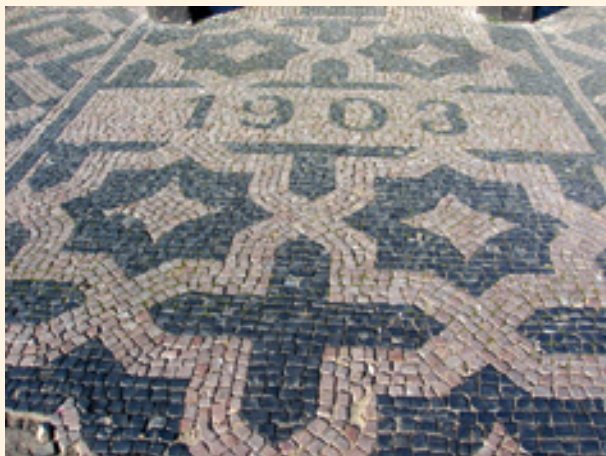
*Složitá kombinace správně provedených vzorů s datem 1903. Při opravě poškozené části dlažby (viz vlevo dole) bude nutné použít původní sekané kostky a vzor pečlivě doplnit.*

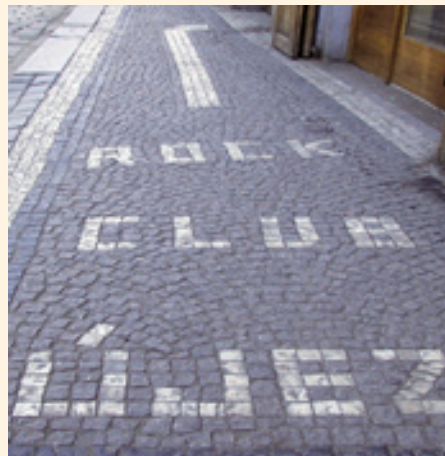
*Nevhodné novodobé uplatnění nápisu v chodníkové dlažbě, k němuž se navíc přidává nevhodné obloučkové dláždění plochy.*

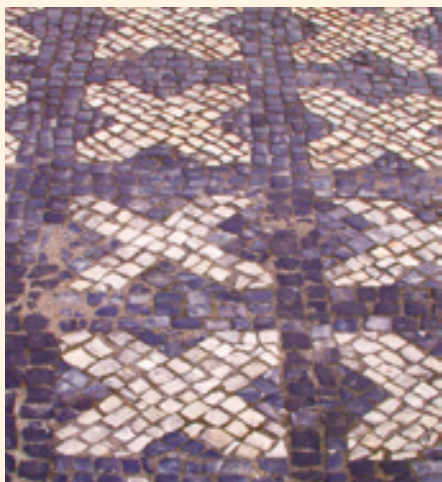
*Původní vzor s kříží kolem kostela sv. Petra. Správné provedení s ojedinělým bílým mramorem, použitým vzhledem k významu budovy.*

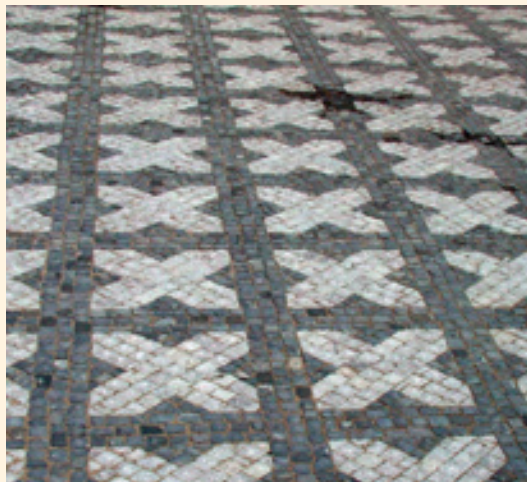
*Nevhodné předláždění se zbytečným použitím nového materiálu. Původní měkkost a malebnost vzoru byla zcela setřena.*

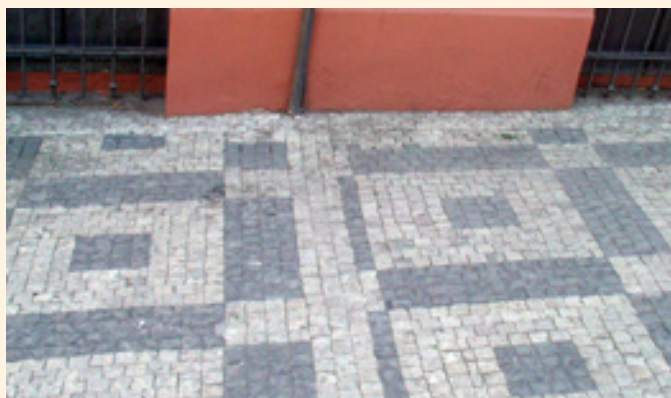
*Nesprávné rozvržení vzoru, k němuž došlo při pokládání dlažby. Dláždilo se z protilehlých stran a vzor se uprostřed „nesešel“. Také samotný vzor je proveden nesprávně, středový čtverec má být větší.*

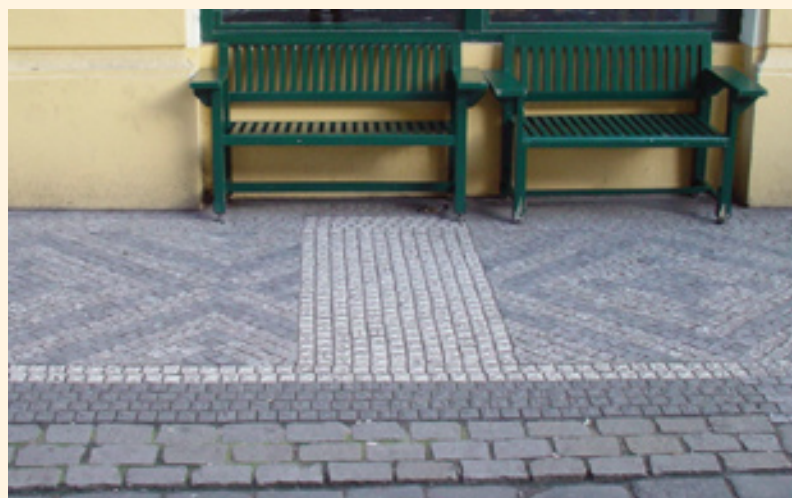
*Nesprávné provedení přechodu pro nevidomé bez respektování vzoru chodníku.*

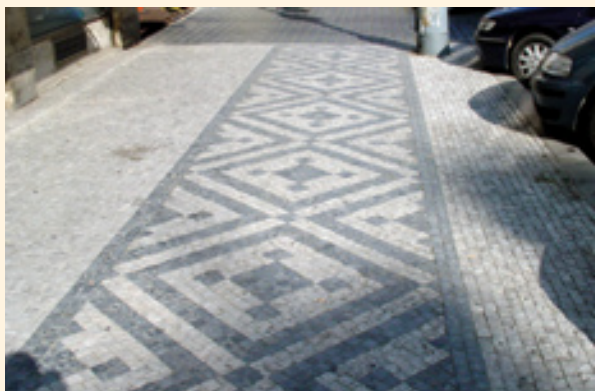
*Nesprávné rozvržení vzoru na ploše chodníku. Vzor má pokrývat celou plochu chodníku, a nikoliv působit jako běhoun. V některých místech by bylo možné aplikovat vzor na šířku několikrát.*

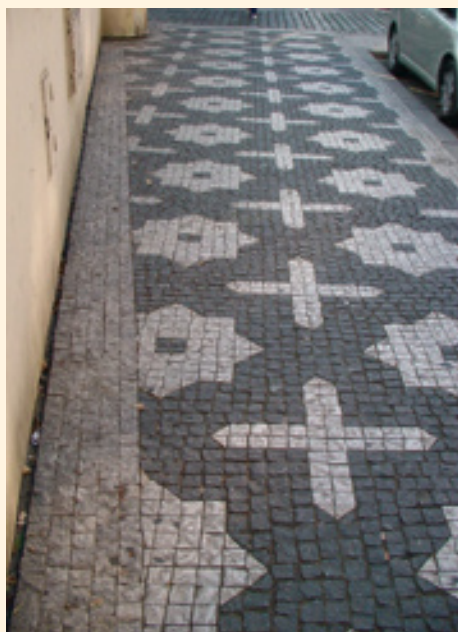
*Nesprávné použití vzoru pro daný tvar chodníku. V rámci šířky chodníku se má uplatňovat vždy celý prvek vzoru nebo jeho polovina, nikoliv neúplné, klínovitě se zmenšující výseky.*
