# PARK EVROPY

## BIOLOGICKO – DENDROLOGICKÉ POSOUZENÍ

# 2014

Karel Kerouš, IČ 75915154, tel.: 604 118 616

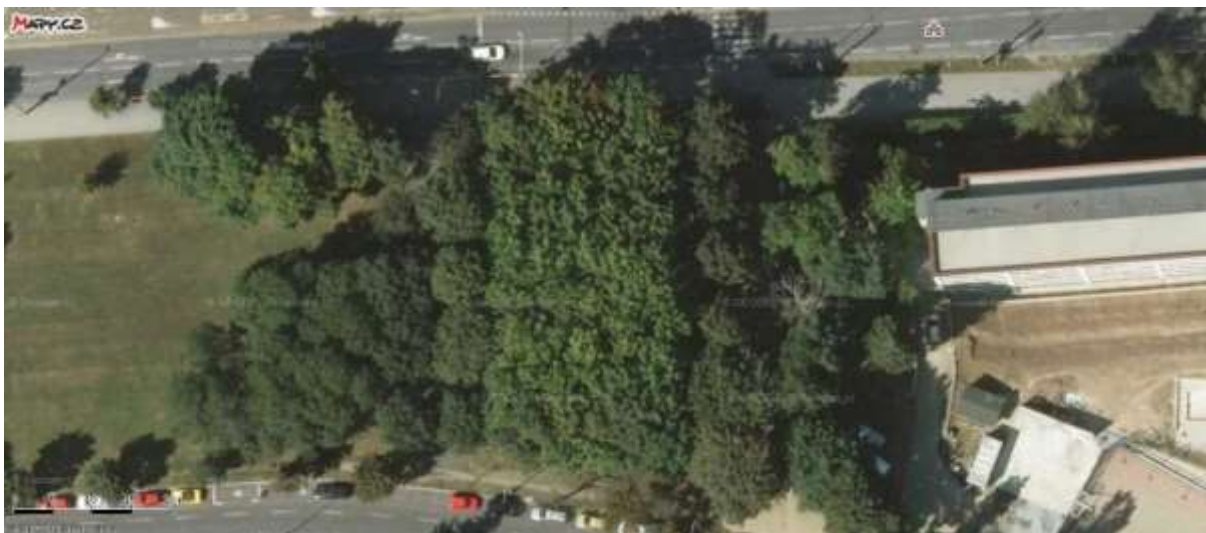
Poškození kmene – zjištěno mírné poškození kůry kmene u stromu s obvodem 188 cm

Stromy vykazují zanedbanou údržbu zejména korun, zjištěn horší stav korun u posledních 4 jedinců před ul. Evropská, u nichž dosahuje proschlost korun 15 – 20 %.

Zdravotní stav i fyziologická vitalita je dobrá, stromům nehrozí vývrat, nutné je však jejich odborné ošetření výřezem suchých větví z korun (zdravotní řez).

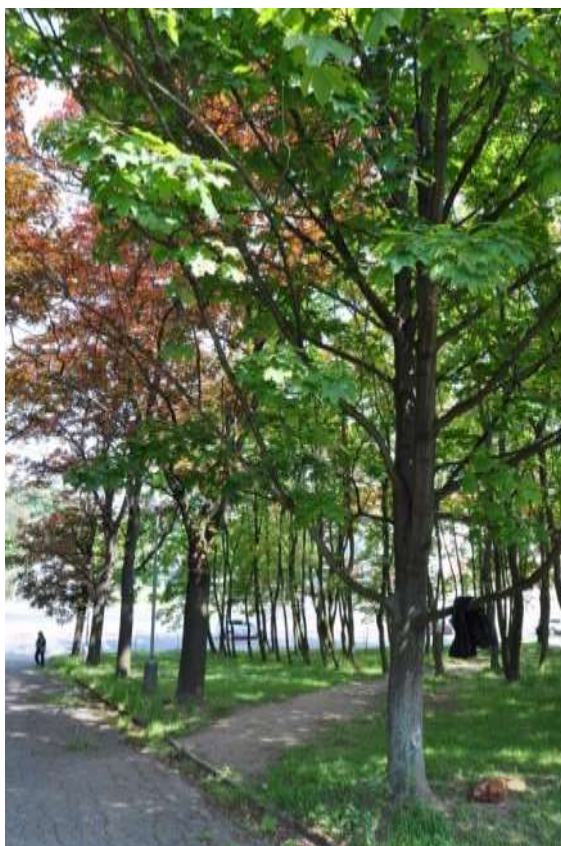
Pravostranná pětičetná alej

- pravostranná alej zastoupena 5 exempláři červenolistých javorů mléčů (*Acer platanoides*) v kombinaci pravděpodobně kult. 'Schwedleri' a původního druhu. Výška dřevin se pohybuje okolo 11 – 13 metrů, obvody kmenů jsou 97, 155, 139, 100 a 132 cm, koruny stromy nasazují v průměru ve 2,2 metrech, jejich průměry se pohybují mezi 4 – 7 metry. Zdravotní stav těchto dřevin je dobrý s růstovou perspektivou, vitalita zcela vyhovující. Je potřeba zvýšit péči o tyto stromy a provést odborný zdravotní řez.

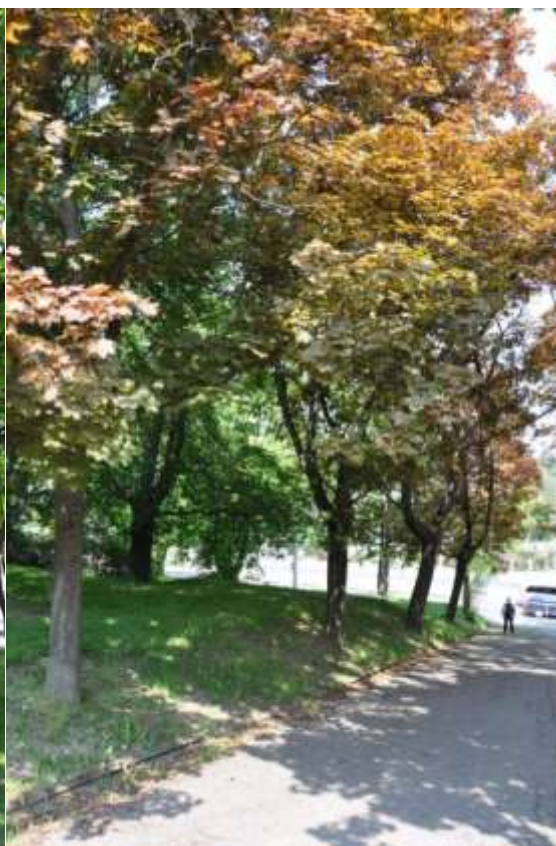
Levostranná pětičetná alej

- levostranná řada tvořena rovněž 5 jedinci javorů mléčů (*Acer platanoides*) reprezentovanými červenolistým kultivarem podobným kult. 'Schwedleri', s obvody kmenů 82, 126, 151, 119 a 130 cm, výškou cca 12 m. Koruny jsou založené ve výši 1,9 m a jejich průměry činí zhruba 4 – 5 metrů. Zdravotní stav těchto stromů je dobrý, stejně jako jejich vitalita a růstová perspektiva. Aleji je nutné věnovat pozornost a uplatňovat více intenzivní péči.

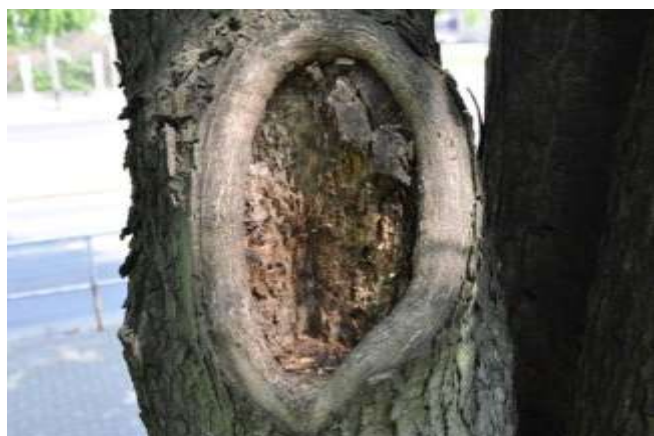
Zdravotní stav dřevin je dobrý, stromy vykazují růstovou vitalitu, jsou perspektivní bez vizuálních známek rizika zborcení. Defekt jednoho exempláře představuje rozpadající se větvní kroužek po odstranění větve, rozpad dřevní tkáně však nezasahuje do hloubky středního válce. Doporučuje se provést revizi všech tří dřevin zdravotním řezem.

Začínající destrukce kmene

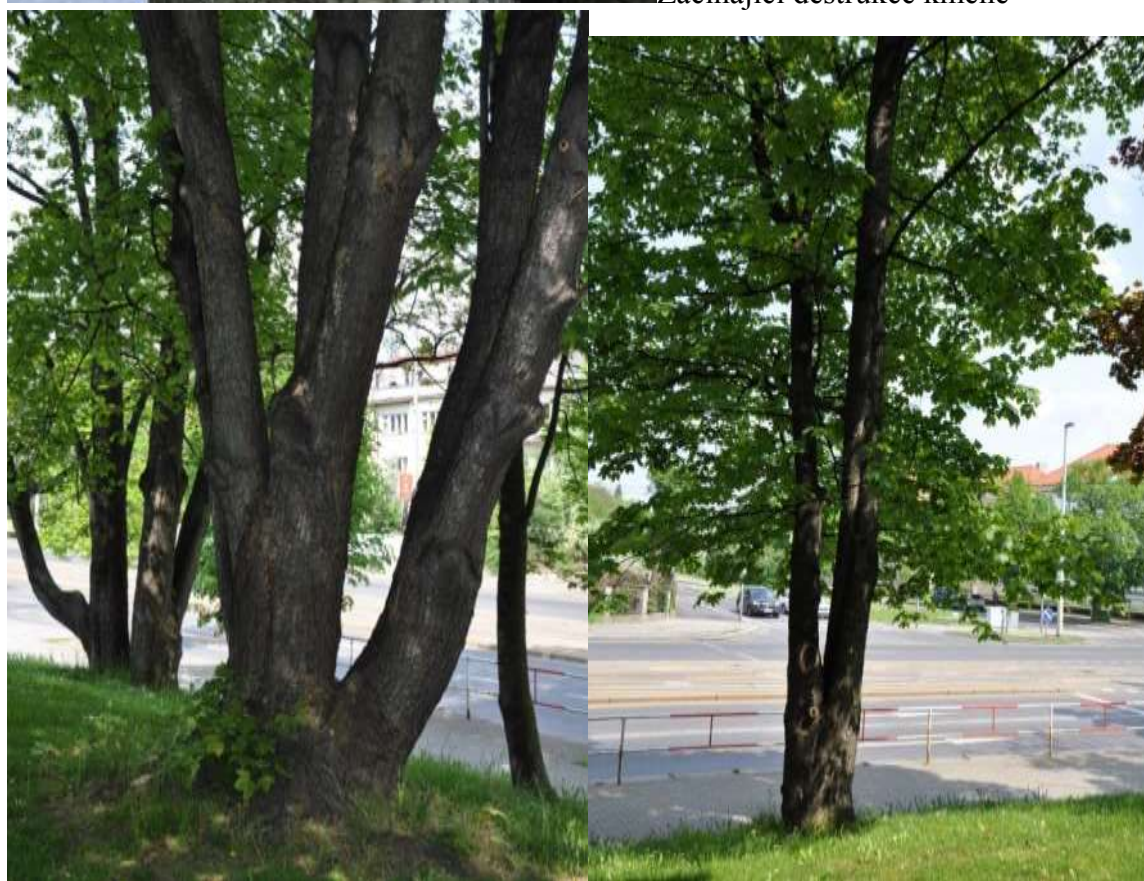
Skupina javorů klenů při ul. Evropská

- dvojkmen 0,7 m, obvod kmene 179, 135 cm, průměr koruny 7 m, výška 16 m
- vícekmenný, obvody kmenů 147, 200, 110 cm, průměr koruny 10 m, výška 18 m
- vícekmenný, obvody kmenů 143, 156, 89, 98 cm, průměr koruny 8 m, výška 19 m

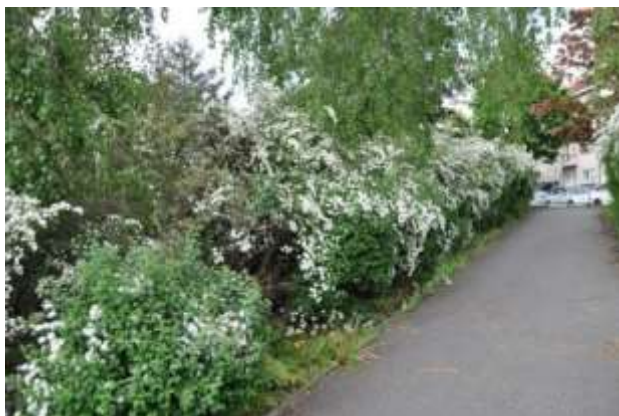
Linie tavoľníku

- 7) Tavoľník van Houtteův *Spiraea x vanhouttei*, keřová skupina liniová, délka 23 m, šířka 2,5 m, výška střední je 2 m, celková plocha skupiny 57,5 m<sup>2</sup>. Linie je kompaktní s výjimkou jedné drobné proluky. V budoucnu bude třeba provést zmlazovací řez, keře postupně odrůstají od paty.

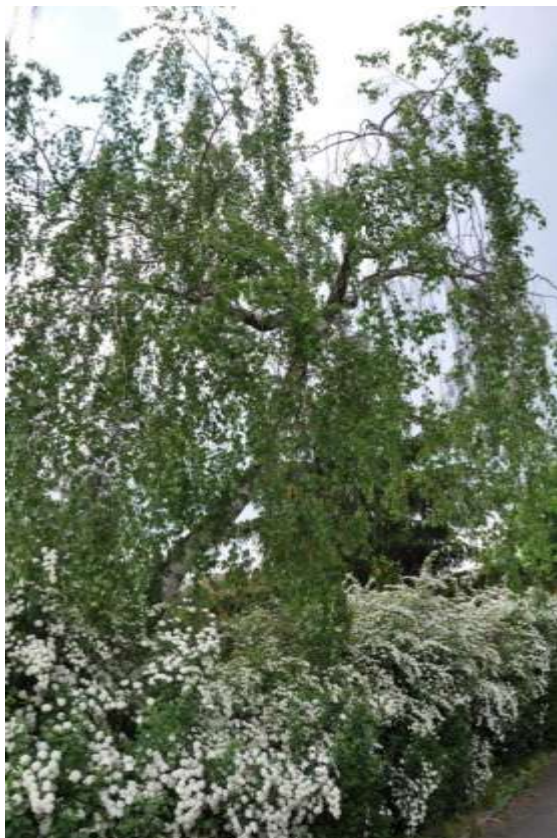
Bříza č. 8

- 8) Břıza bělokora *Betula pendula*, obv. kmene 94 cm, vyvětvení 4,5 m, koruna 5,5 m, výška 6 m, řídké olistění, strom s nižší vitalitou, odklon kmene od vertikální osy,

dlouhodobě neperspektivní a vyrůstá z linie tavolníku, u které narušuje kompaktnost a spon.

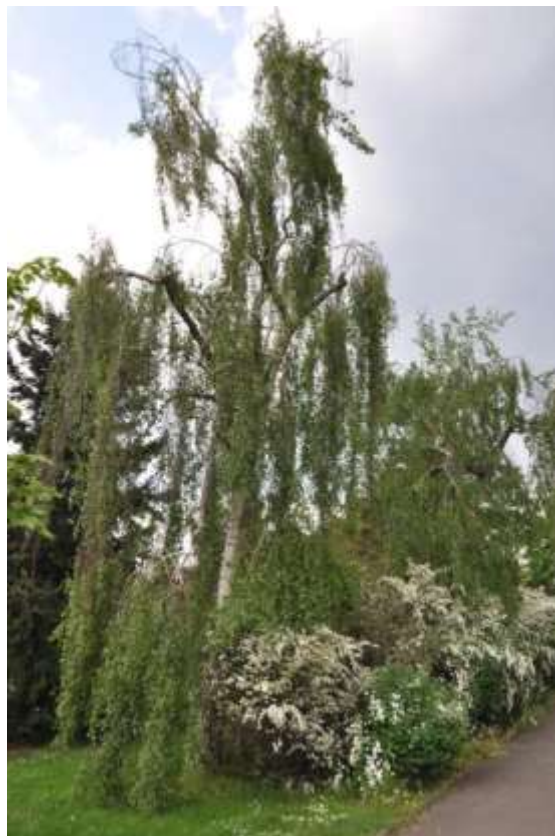
Bříza č. 9

9) Bříza bělokorá *Betula pendula*, na konci linie tavolníku, obv. kmene 114 cm, vyvětvení 4 m, koruna 5,5 m, výška 8 m, řídké olistění, strom s nižší vitalitou, strom usychá od vrchu koruny.

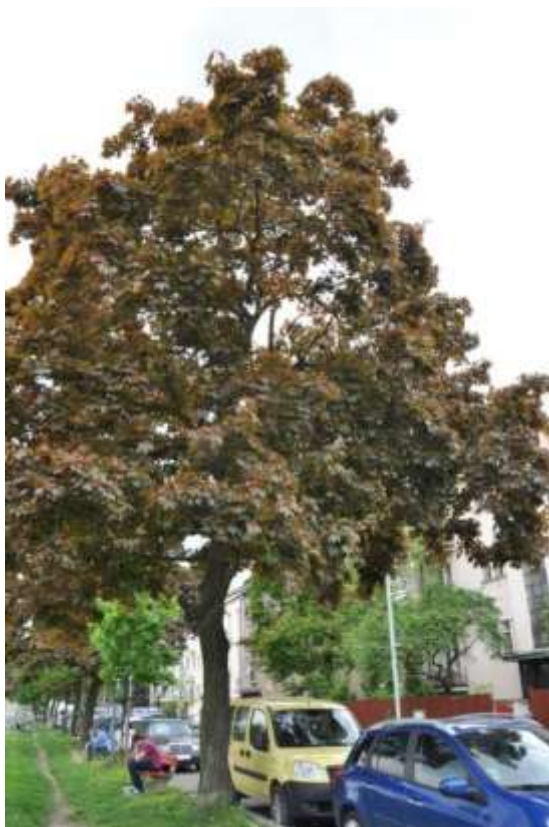
Strom č. 1

- 1) Javor mléč *Acer platanoides* 'Schwedleri' obv. kmene 145 cm, výška 12 m, nasazení koruny 3 m, průměr koruny 10 m, proschlá koruna, potřeba zdravotního řezu, zanedbaná péče
- 2) Javor mléč *Acer platanoides*, obv. kmene 22 cm, výška 5 m, nasazení koruny 1,8 m, průměr koruny 2,7 m, nově vysazený strom, stav dobrý, mírně excentrická koruna

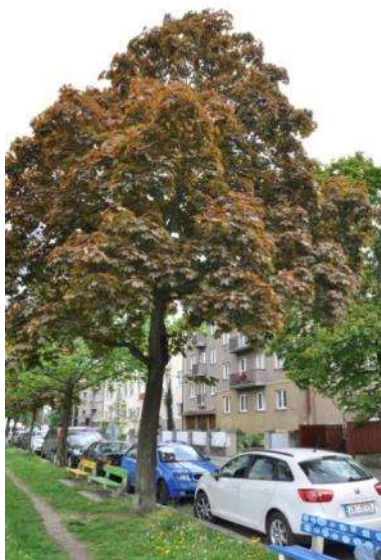
Strom č. 3

- 3) Javor mléč *Acer platanoides* 'Schwedleri' obv. kmene 125 cm, výška 10,5 m, nasazení koruny 2,7 m, průměr koruny 8,5 m, stav dobrý,
- 4) Javor klen *Acer pseudoplatanus*, obv. kmene 90 cm, výška 10 m, nasazení koruny 2,7 m, průměr koruny 7 m, snížená vitalita, řídká excentrická koruna
- 5) Javor mléč *Acer platanoides* 'Schwedleri' obv. kmene 59 cm, výška 4,5 m, nasazení koruny 2,6 m, průměr koruny 5,5 m, snížená vitalita projevuje řidnutí koruny, absence zdravotní péče

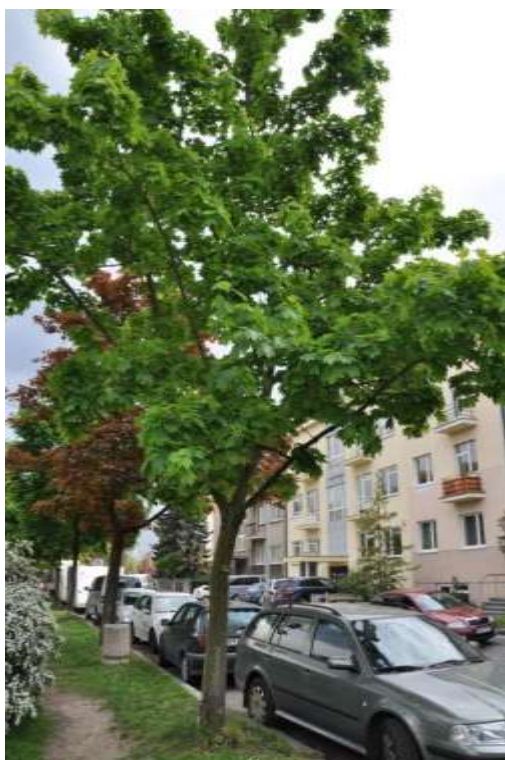
Strom č. 6

6) Javor mléč *Acer platanoides*, obv. kmene 70 cm, výška 6,5 m, nasazení koruny 2,6 m, průměr koruny 5 m, mírně řidší koruna

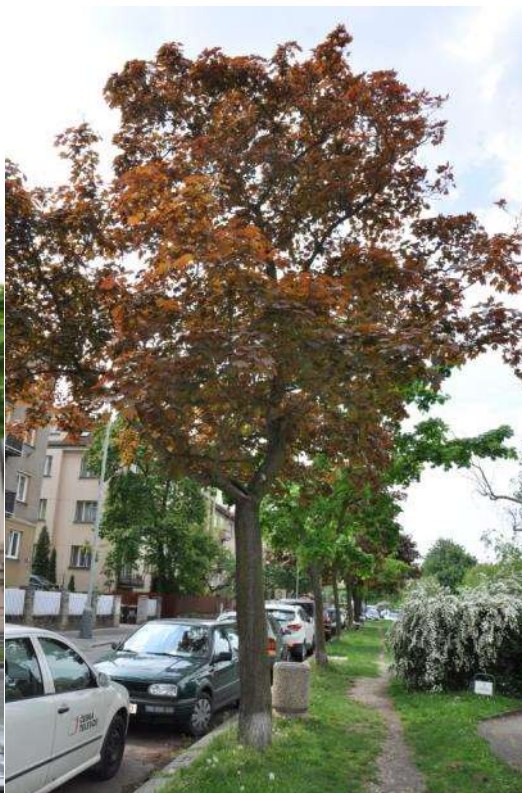
Strom č. 7

7) Javor mléč *Acer platanoides* 'Schwedleri' obv. kmene 99 cm, výška 6,5 m, nasazení koruny 2,5 m, průměr koruny 6,5 m, otevřená dutina v kosterní větvi, hniloba, neřešeno

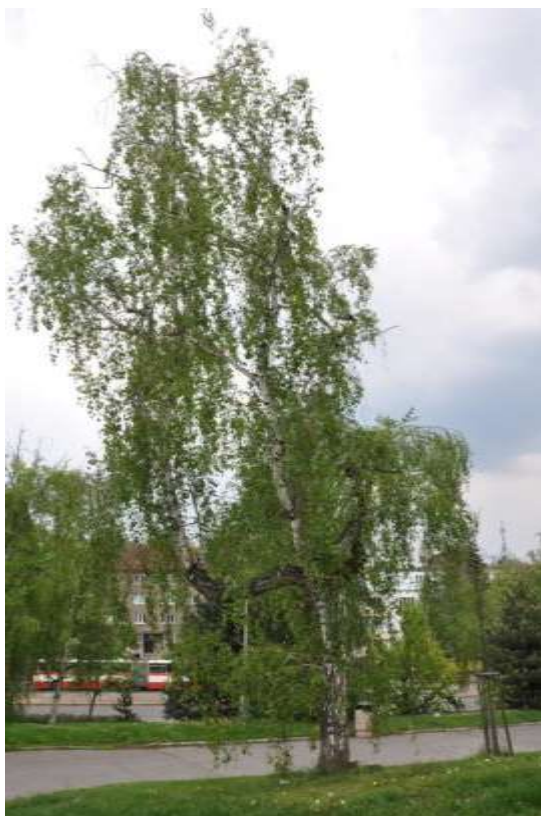
8) Bříza bělokorá *Betula pendula*, obv. kmene 139 cm, výška 9 m, nasazení koruny 2,4 m, průměr koruny 6 m, mírný odklon kmene od vertikální osy, prosychání koruny

Strom se vyznačuje bizarním vyvětvením

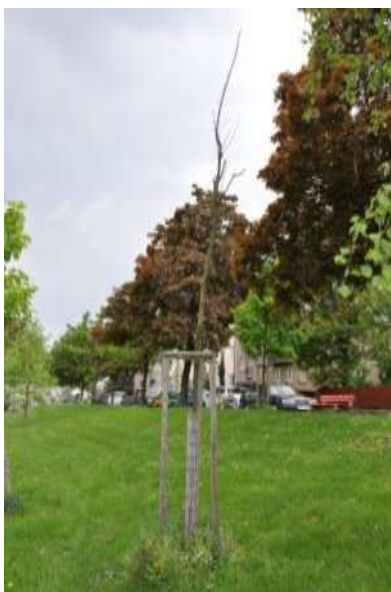
Strom č. 9

- 9) Javor Acer. spp., nová výsadba, suchý strom
- 10) Javor klen, *Acer pseudoplatanus*, obv. kmene 18 cm, výška 3 m, koruna nasazena 1,7 m, průměr koruny 1 m, nová výsadba uschlý terminál, nejistá perspektiva
- 11) Jinan dvoulaločný, *Ginkgo biloba*, obv. kmene 20 cm, výška 2,7 m, koruna nasazena 1,5 m, průměr koruny 1 m, nová výsadba, snižená vitalita asimilace, nevhodné místo výsadby (přílišná expozice)

U všech nově vysazených stromů je třeba výchovný řez, úprava korun (s výjimkou stromu č. 3) a celkově zvýšená péče.

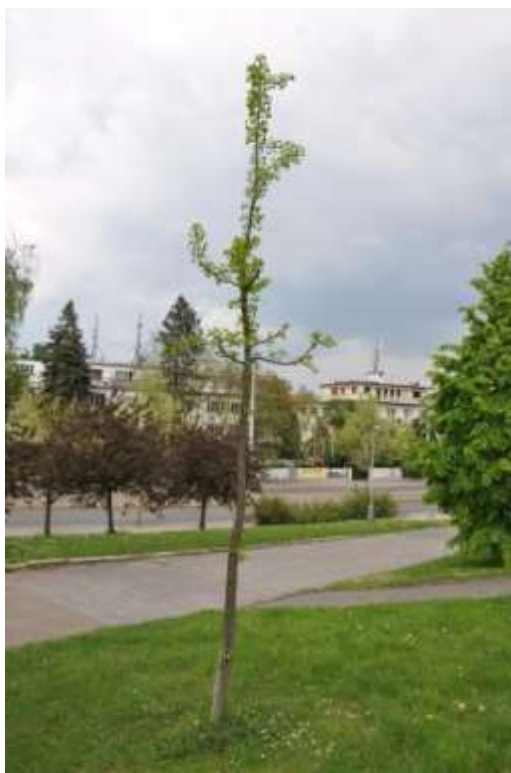
Strom č. 15

- 15) Jinan dvoulaločný, *Ginkgo biloba*, obv. kmene 20 cm, výška 3,4 m, koruna nasazena 1,8 m, průměr koruny 0,5 m, nová výsadba, nerozvinutá báze koruny

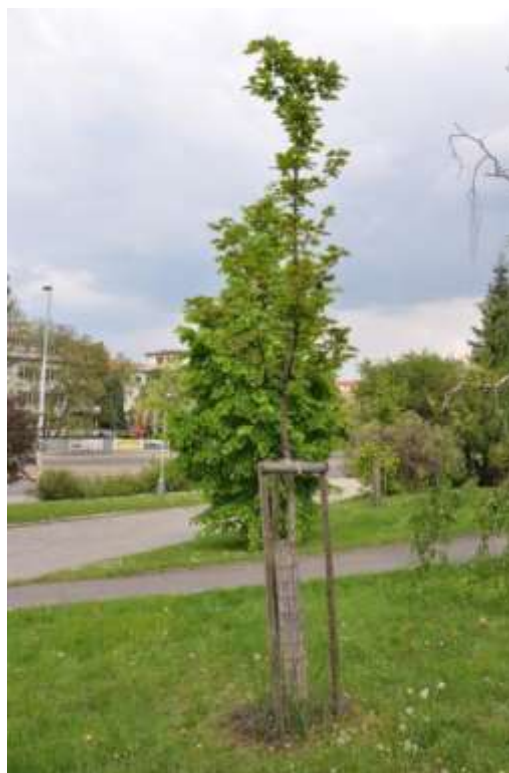
Strom č. 16

- 16) Javor klen, *Acer pseudoplatanus*, obv. kmene 18 cm, výška 3 m, koruna nasazena 1,7 m, průměr koruny 1 m, nová výsadba, koruna nepříliš se vyvíjející

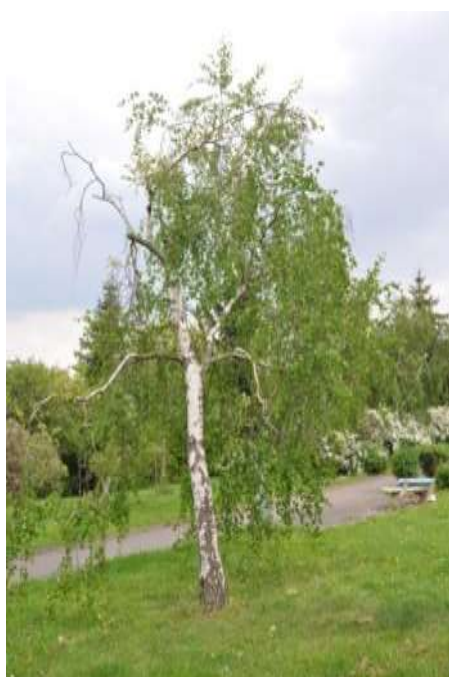
- 17) Bříza bělokorá *Betula pendula*, obv. kmene 69cm, výška 5,5 m, nasazení koruny 2,2 m, průměr koruny 5 m, mírný odklon kmene od vertikální osy, asymetrie koruny s řídkým olistěním, suché větve v koruně 40 %

Strom se sníženou vitalitou a zdravotním stavem

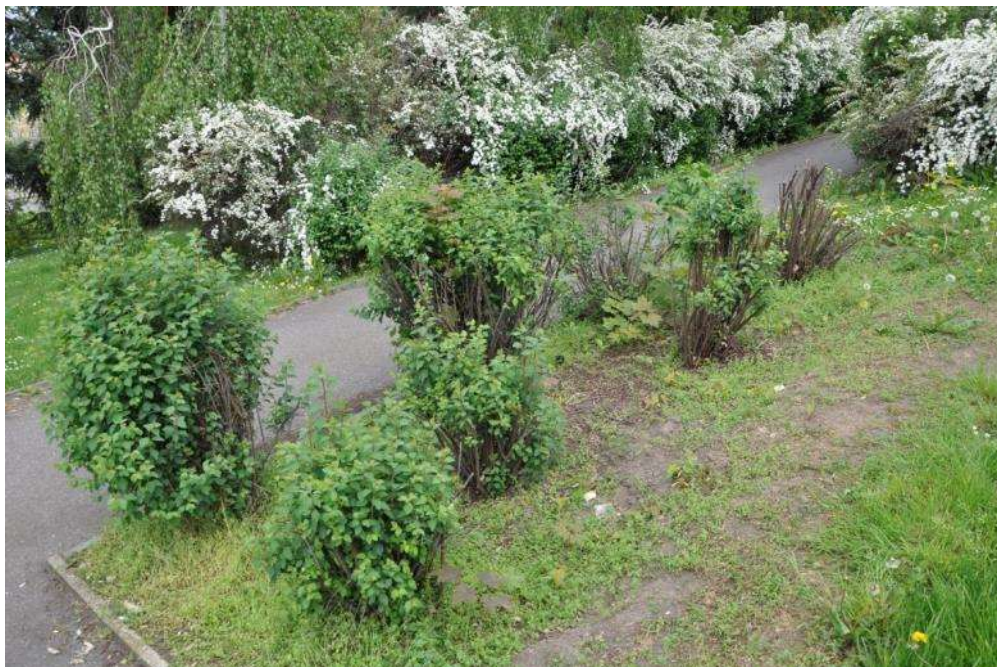
20) Tavelník van Houtteův *Spiraea x vanhouttei*, keřová skupina v ploše 7 x 1,2 m (7,2 m<sup>2</sup>) po radikálním řezu neoborně provedeném.

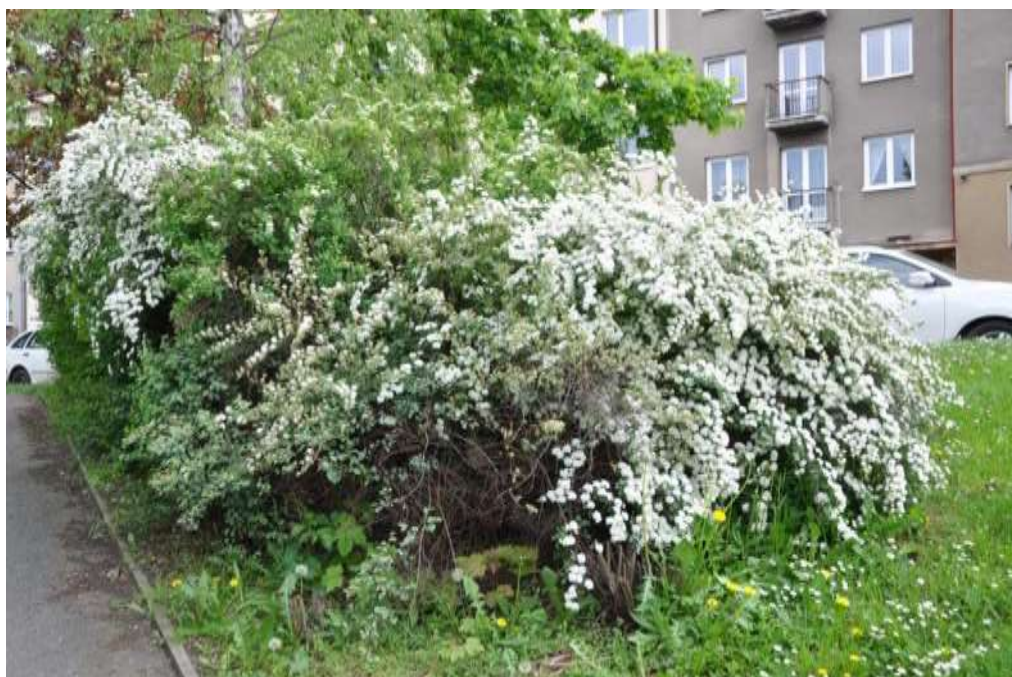
21) Tavelník van Houtteův *Spiraea x vanhouttei*, keřová skupina liniová, délka 12 m, šířka 2,5 m, výška střední je 2 m, celková plocha skupiny 30 m<sup>2</sup>. Linie je kompaktní, nicméně bude třeba provést zmlazovací řez. Současný stav je dobrý.

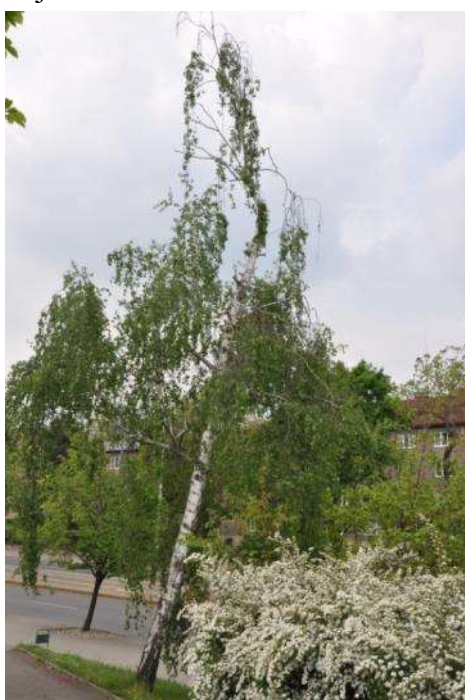
Strom, č. 1

- 1) Bříza bělokorá *Betula pendula*, obvod kmene 87 cm, výška 12 m, koruna nasazena ve 4 m, průměr koruny 6 m, destrukce kosterní struktury koruny, odesychá terminál, olistění řídké s omezenou asimilační plochou.
- 2) Bříza bělokorá *Betula pendula*, obvod kmene 99 cm, výška 10 m, koruna nasazena ve 4 m, průměr koruny 5 m, odklon kmene o 30° od vertikál. osy, odesychá horní část koruny, která nese jen drobné a řídké olistění.

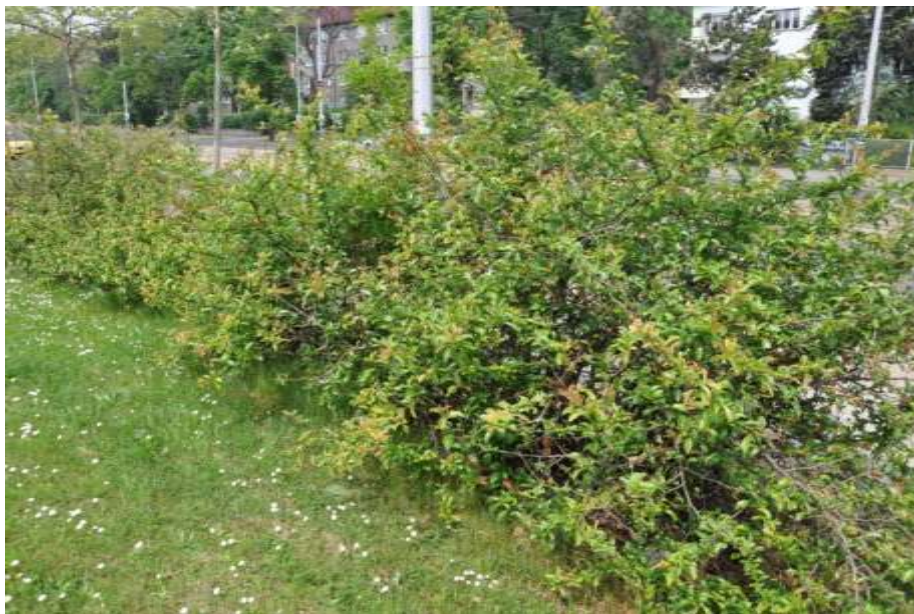
3) Keřová liniová skupina Kdoulovec lahvicovitý *Chaenomeles speciosa* v trojsponu 9 x 1,7 m (15,3 m<sup>2</sup>). Zdravotní stav zhoršený, vitalita snižená. Skupina prorůstá náletem javorů a invazivními bylinami. Není udržovaná, přestože plní velmi zásadní funkci filtru z frekventované komunikace.

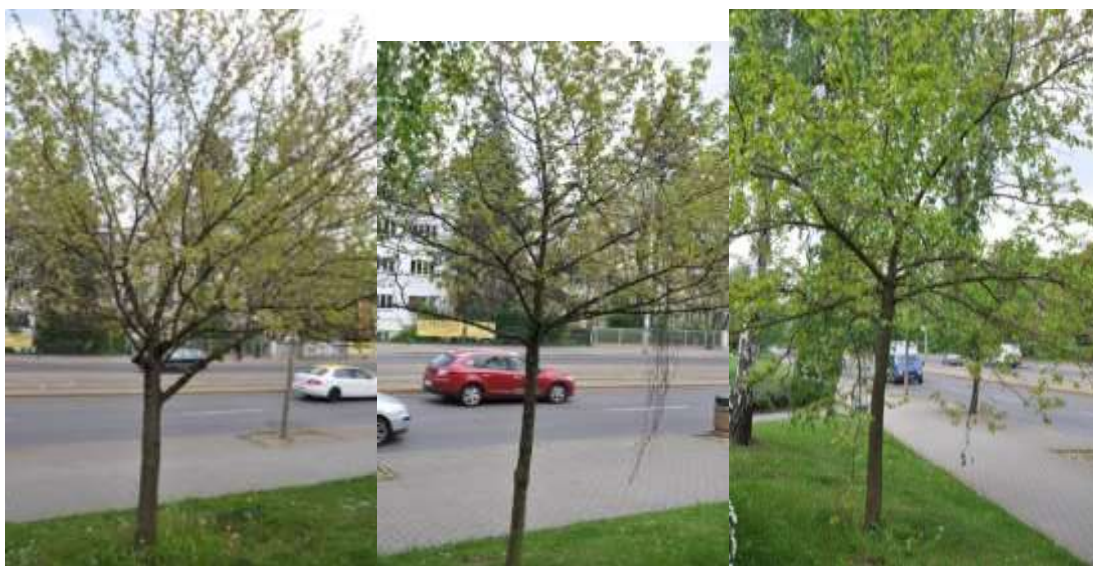
10) Moruše *Morus* sp. obvod kmene 31 cm, výška 4 m, koruna nasazena v 1,9 m, průměr koruny 3,5 m. Koruna velmi řídká, snižená vitalita, zdravotní stav zhoršený. Strom je exponován zplodinami z ul. Evropská. Jinak omezeně kvete a plodí.

11) Moruše *Morus* sp. obvod kmene 41 cm, výška 4 m, koruna nasazena v 1,8 m, průměr koruny 5 m. Koruna velmi řídká, snižená vitalita, zdravotní stav zhoršený. Strom je exponován zplodinami z ul. Evropská. Jinak omezeně kvete a plodí.

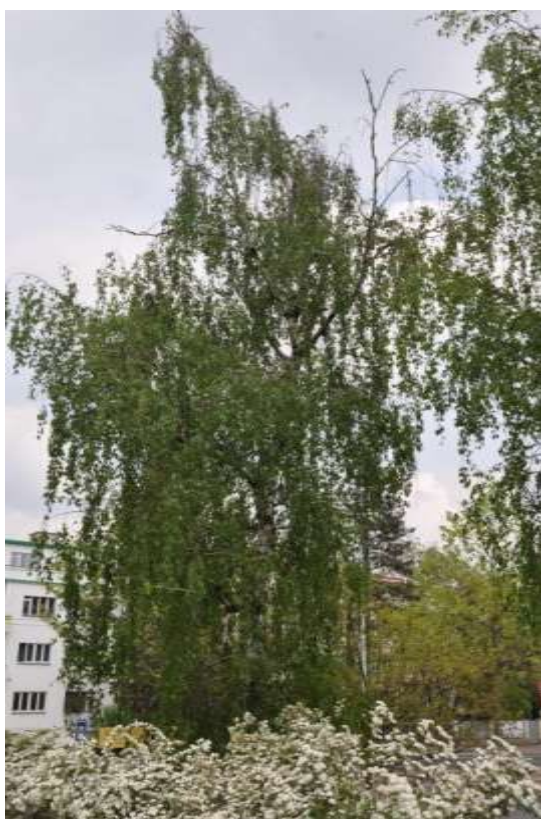
Strom č. 13

13) Bříza bělokorá *Betula pendula*, obvod kmene 104 cm, výška 11,5 m, koruna nasazena v 5 m, průměr koruny 4,5 m. Koruna usychá, zdravotní stav zhoršený, vitalita zřetelně narušená, SV

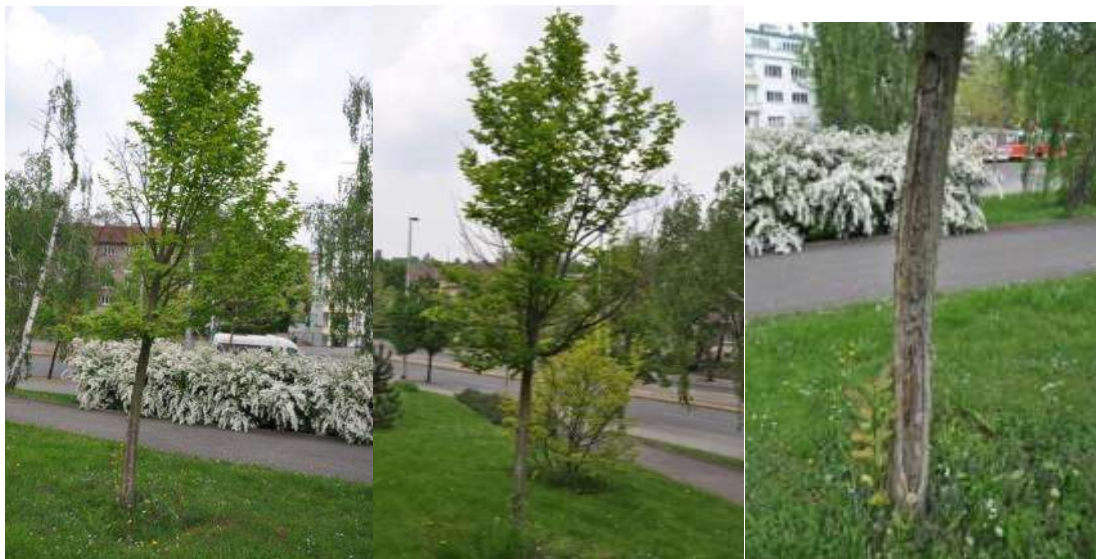
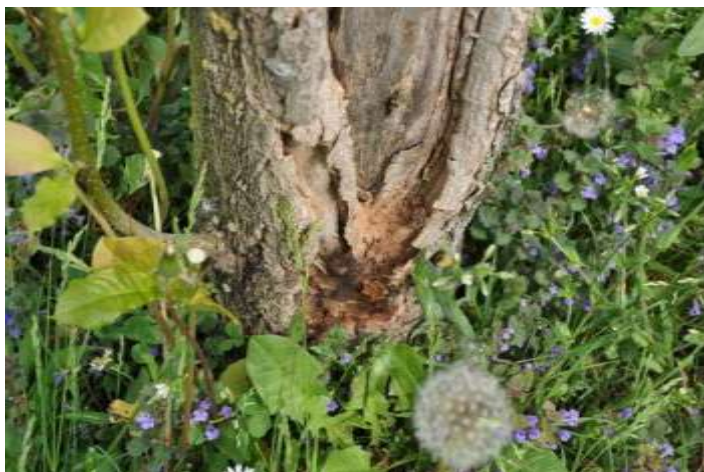
- 6) Šácholav přišpičatělý *Magnolie acuminata*, obvod kmene 41 cm, výška 5 m, nasazení koruny 2 m, průměr koruny 2 m, zřetelně snížená vitalita, zdravotní stav zhoršený v důsledku hluboké vertikální mrazové pukliny, jejíž široký rozsah byl důvodem nezhojení této fatální

rány. Nekrotický důsledek poranění s infekčním rozvojem hub a rozpadu dřevní tkáně, včetně plošné destrukce cévních svazků eliminuje možnost perspektivního růstu

7) Šácholav přišpičatělý *Magnolie acuminata*, obvod kmene 40 cm, výška 5 m, nasazení koruny 2 m, průměr koruny 2 m, zřetelně snížená vitalita, zdravotní stav zhoršený v důsledku hluboké vertikální mrazové pukliny, jejíž široký rozsah byl důvodem nezhojení této fatální rány. Nekrotický důsledek poranění s infekčním rozvojem hub a rozpadu dřevní tkáně, včetně plošné destrukce cévních svazků eliminuje možnost perspektivního růstu

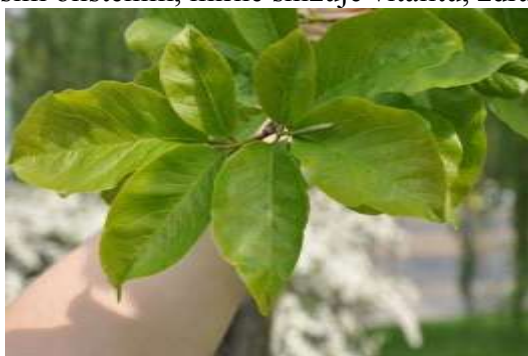
8) Keř Šácholan Soulangeův *Magnolia x soulangeana*, průměr koruny 2 m a výškou 2,2 m s řidším olistěním, mírně snižuje vitalitu, zdravotní stav dosud dobrý

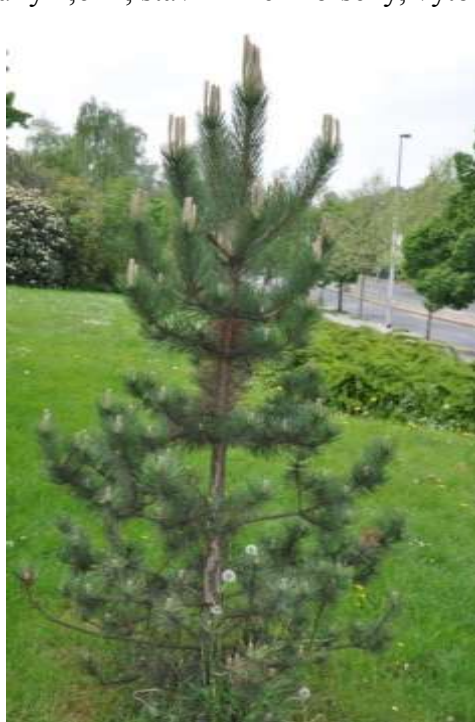
Strom č. 9

- 9) Borovice černá *Pinus nigra*, obvod kmene 14 cm, výška 2 m, nasazení koruny 0,2 m, průměr koruny 1,6 m, stav mírně zhoršený, výtok mízy z kmene

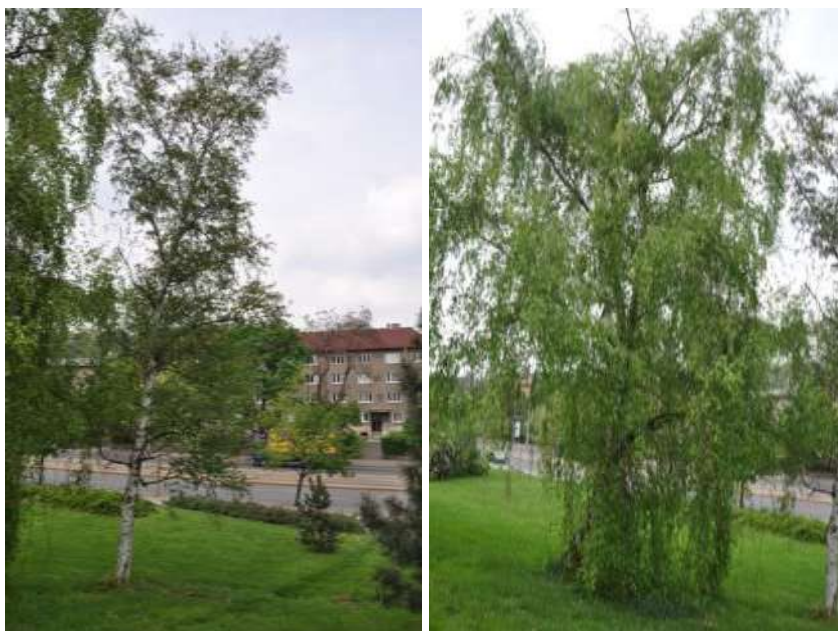
- 14) Bříza bělokorá *Betula pendula*, obvod kmene 84 cm, výška 11 m, nasazení koruny 1,8 m, průměr koruny 3,5 m, snížená vitalita, zdravotní stav zhoršený, prořídlá koruna, omezená asimilační plocha, SV

- 15) Bříza bělokorá *Betula pendula*, obvod kmene 112 cm, výška 11 m, nasazení koruny 2,5 m, průměr koruny 2,5 m, mírně snížená vitalita, zdravotní stav dosud dobrý, otevřená dutina kmene, H, SV. Strom ztrácí růstovou perspektivu

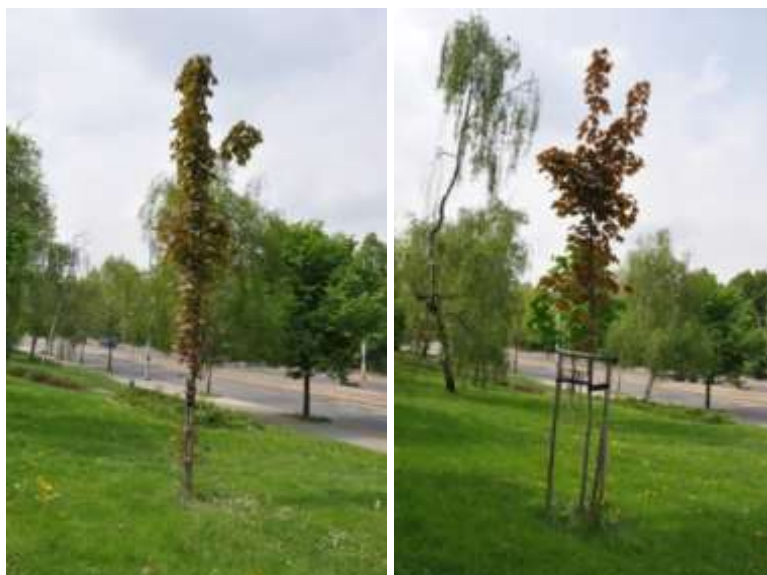
Stromy č. 23, 24

- 23) Javor sp., *Acer rubrum* nebo *Acer platanoides* pyramidální červená forma, obvod kmene 18 cm, výška 5m, nasazení koruny 2 m, průměr koruny 1 m, v dobrém stavu, nová výsadba, strom se stabilizační konstrukcí  
 24) Javor sp., *Acer rubrum* nebo *Acer platanoides* pyramidální červená forma, obvod kmene 18 cm, výška 5m, nasazení koruny 2 m, průměr koruny 1 m, v dobrém stavu, nová výsadba, strom se stabilizační konstrukcí

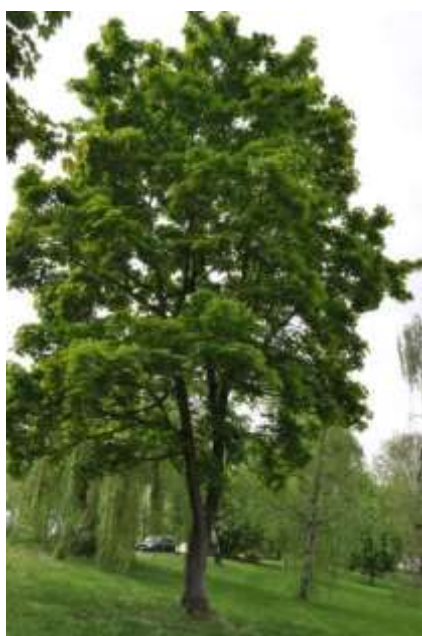
Strom č. 25

25) Javor mlíč *Acer platanoides*, obvod kmene 146 cm, výška 15 m, nasazení koruny 2 m, průměr koruny 9 m, primární koruna nasazena 2 terminály, zdravotní stav výborný, vitalita výborná.

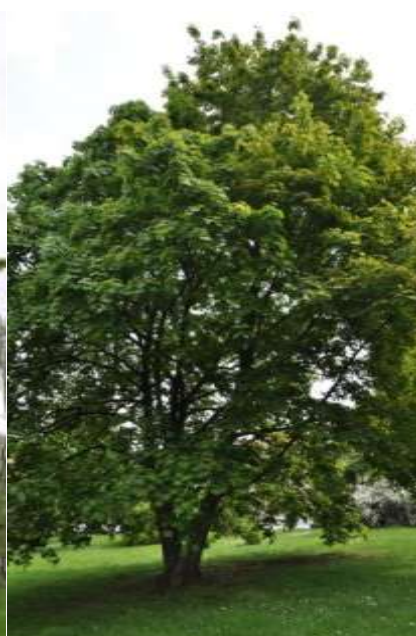
Strom č. 26

26) Javor mlíč *Acer platanoides*, dvojkmen, obvod kmene 132,160 cm, výška 18 m, nasazení koruny 2 m, průměr koruny 14 m, primární koruna, strom zaujímá v ploše parku dominantní pozici a ve velmi dobrém zdravotním stavu, má výbornou vitalitu. Perspektivní jedinec.

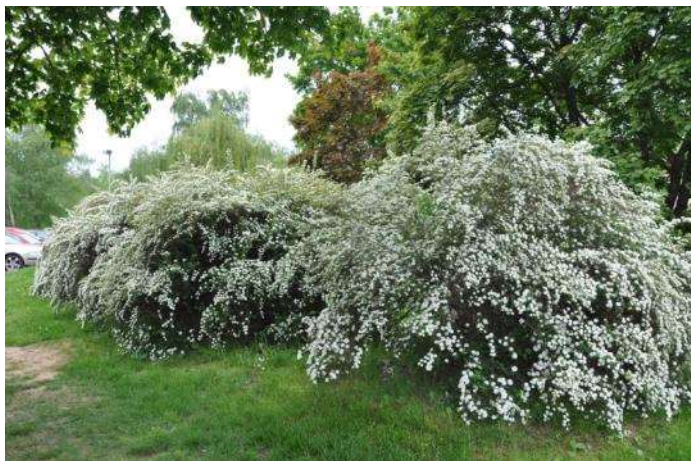
Keřová skupina č. 27

27) Keřová skupina Tavelník van Houtteův *Spiraea vanhouttei* v ploše 11 x 3 m (33 m<sup>2</sup>), s výškou 2 m. Linie v dobrém zdravotním stavu, bez výrazné kultivace.

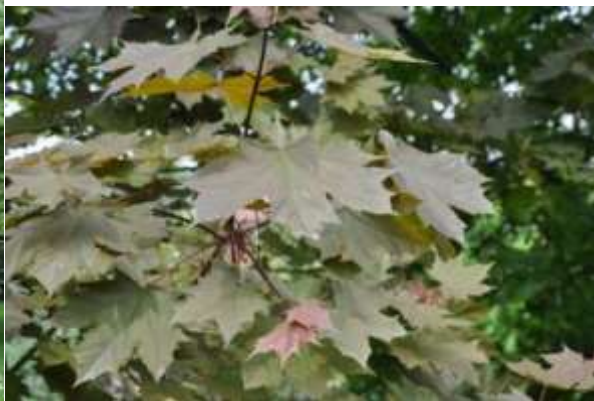
Strom č. 29

29) Javor mléč *Acer platanoides* kult. obvod kmene 50 cm, výška 8,5 m, koruna nasazena ve 3 m, průměr koruny 4,5 m, její tvar je asymetrický vlivem ataku okolních vyšších stromů, zdravotní stav i vitalita je dobrá a strom je perspektivní, ve sponu konkurenceschopný.

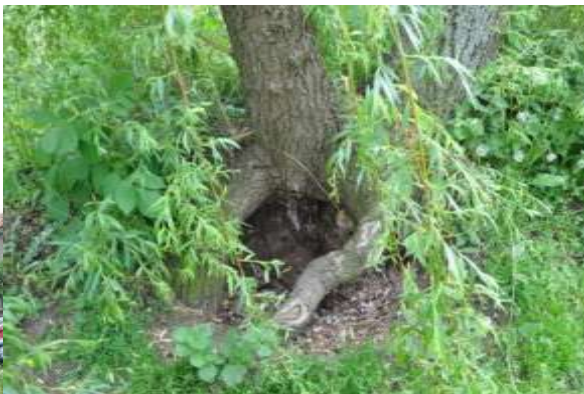
Strom č. 31

31) Vrba bílá *Salix alba*, dvojkmen, obvod kmene 130, 97 cm, výška 7 m, nasazení koruny 4,8 m, průměr koruny 8 m, zjištěna dutina v patě kmenu s patrným zasažením kořenového systému (kořenové náběhy). Strom je pevný, vitalita výborná, zdravotní stav zhoršený, vzhledem k vysoké schopnosti regenerace a k jeho pozici na stanovišti nelze jej hodnotit jako nebezpečný. Možnost snížení a odlehčení koruny odborným řezem.

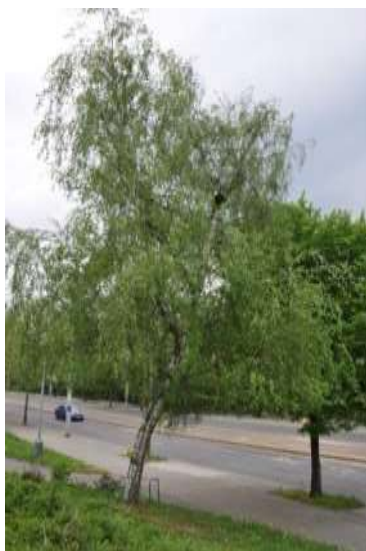
Strom č. 36 a aktivní hnízdo

36) Bříza bělokorá *Betula pendula*, obvod kmene 91 cm, výška 9 m, nasazení koruny 1,8 m, průměr koruny 8 m, mírně snížená vitalita, zdravotní stav dobrý, mírný odklon kmene od osy. Aktivní hnízdo.

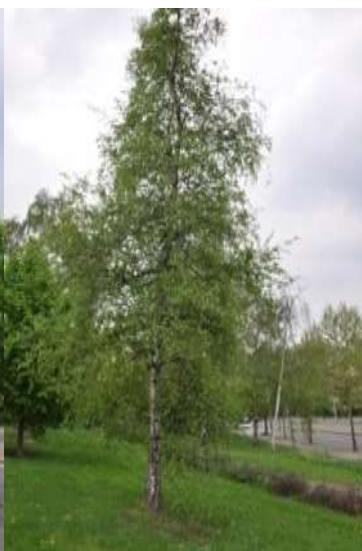
Strom č. 37

37) Bříza bělokorá *Betula pendula*, obvod kmene 89 cm, výška 13 m, nasazení koruny 1,8 m, průměr koruny 4,5 m, mírně snížená vitalita, zdravotní stav zhoršený, uměle zkrácený terminál, SV

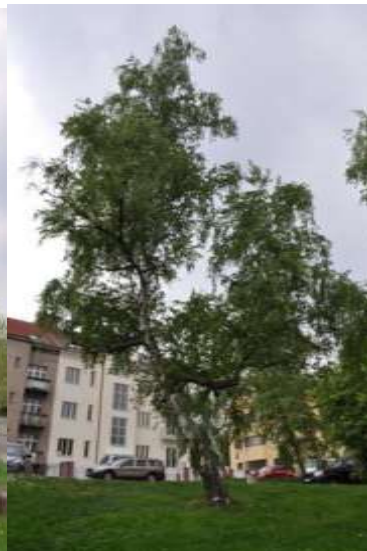
Strom č. 38

38) Bříza bělokorá *Betula pendula*, obvod kmene 112 cm, výška 12,5 m, nasazení koruny 2,2 m, průměr koruny 9 m, nesourodá koruna s asymetrií, odklon kmene od vertikální osy ve 30°, otevřená dutina na patě kmenu pronikající do kořenového systému. Mírně snížená vitalita, zdravotní stav zhoršený, SV

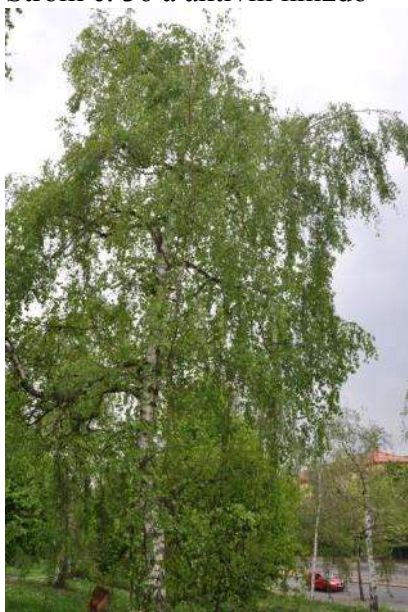
Strom č. 39

39) Bříza bělokorá *Betula pendula*, obvod kmene 99 cm, výška 11 m, nasazení koruny 2,2 m, průměr koruny 5,5 m, hniloba spodních částí kosterních větví, mírně snížená vitalita, zdravotní stav dobrý, SV

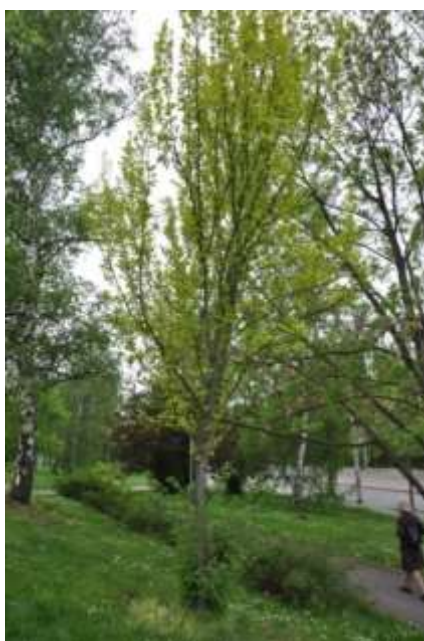
Strom č. 45

- 45) Morušovník *Morus sp.*, obvod kmene 37 cm, výška 6,3 m, nasazení koruny 1,7 m, průměr koruny 3 m, nekompaktní řidší koruna, drobné kmenové dutinky, vitalita mírně zhoršená, výmlatky na bázi kmene, zdravotní stav zhoršený

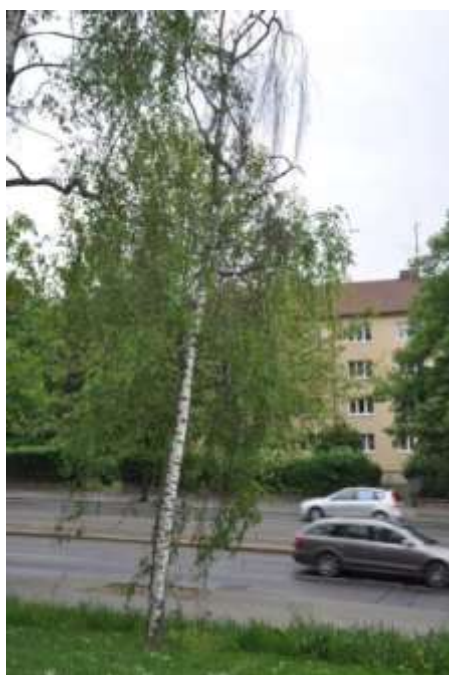
Strom č. 1

- 1) Bříza bělokorá *Betula pendula*, obvod kmene 64 cm, výška 9,5 m, koruna je nasazena v 5,3 m, průměr koruny je 3 m, vitalita snižená, zdravotní stav zhoršený, patrně expozicí z provozu ul. Evropská
- 2) Bříza bělokorá *Betula pendula*, obvod kmene 103 cm, výška 12 m, koruna je nasazena v 6,5 m, průměr koruny je 4 m, vitalita snižená, zdravotní stav zhoršený

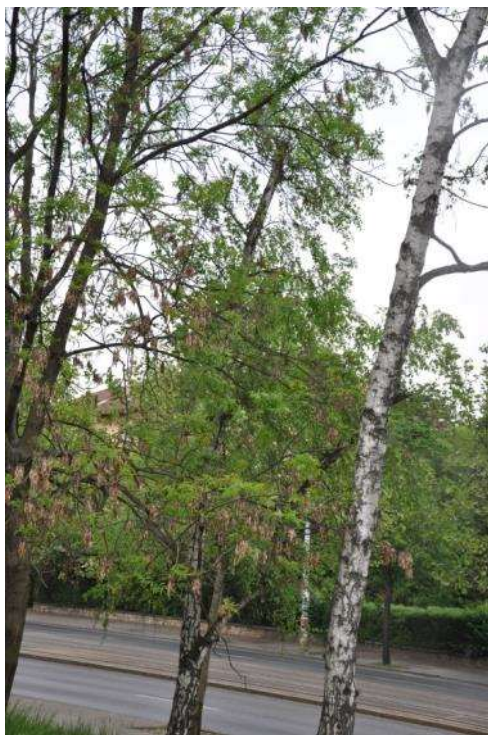
Strom č. 3

- 3) Bříza bělokorá *Betula pendula*, obvod kmene 102 cm, výška 9 m, koruna je nasazena v 1,8 m, průměr koruny je 3 m, vitalita snižená, zdravotní stav zhoršený

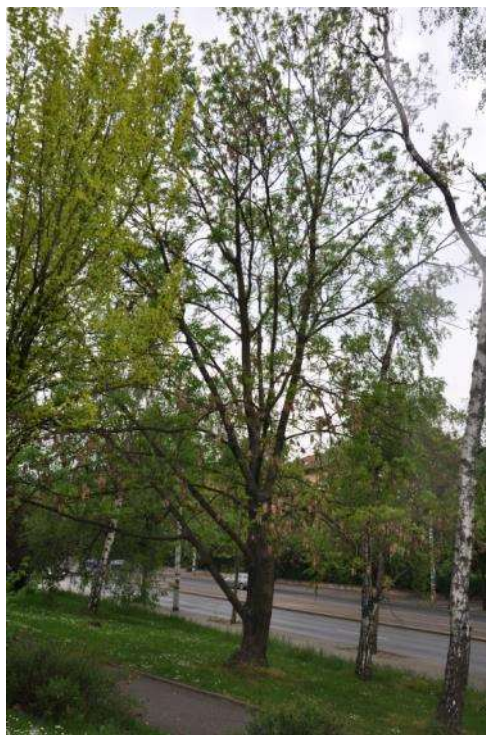
Strom č. 4

- 4) Pajasan žláznatý *Ailanthus altissima*, obvod kmene 151 cm, výška 14 m, koruna je nasazena v 1,5 m, průměr koruny je 13 m, strom je zdravý, kvete a plodí, SV v koruně a vitalita je snižená, což projevuje redukováná asimilační plocha

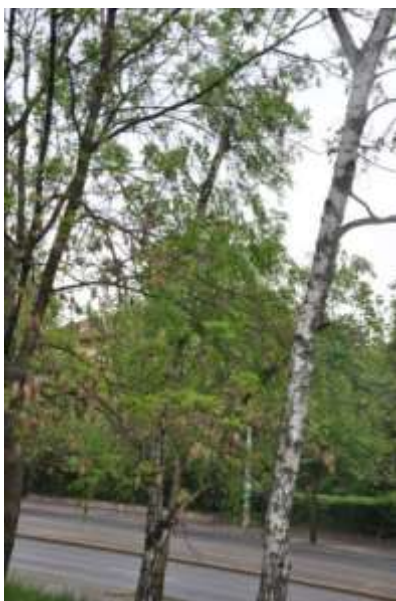
Strom č. 5

- 5) Bříza bělokorá *Betula pendula*, obvod kmene 86 cm, výška 15 m, koruna je nasazena v 6,5 m, průměr koruny je 4 m, vitalita snižená, zdravotní stav zhoršený

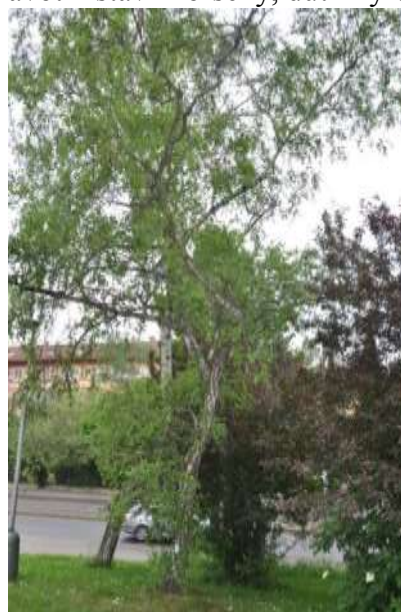
Strom č. 6

- 6) Bříza bělokorá *Betula pendula*, obvod kmene 98 cm, výška 10 m, koruna je nasazena v 3,5 m, průměr koruny je 6 m, vitalita snižená, zdravotní stav zhoršený, dutinky ve kmeni

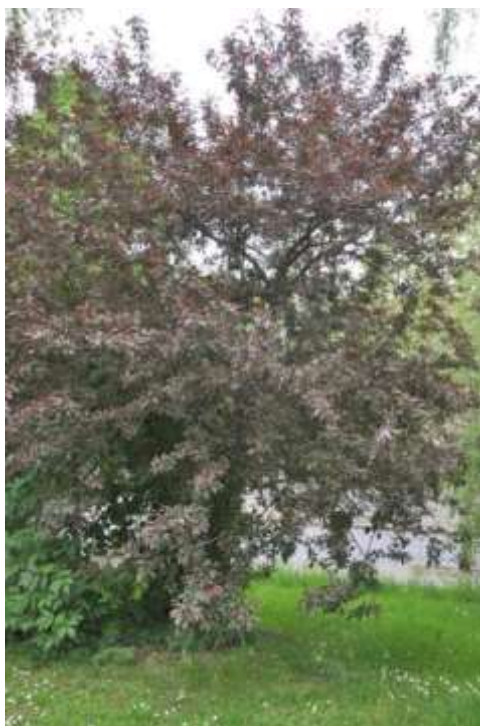
Strom č. 7

- 7) Okrasná jablona *Malus sp.* obvod kmene 48 cm, výška 5 m, koruna je nasazena v 1,3 m, průměr koruny je 5 m, mírně snižená vitalita, zdravotní stav dobrý, výmladky na patě kmenu

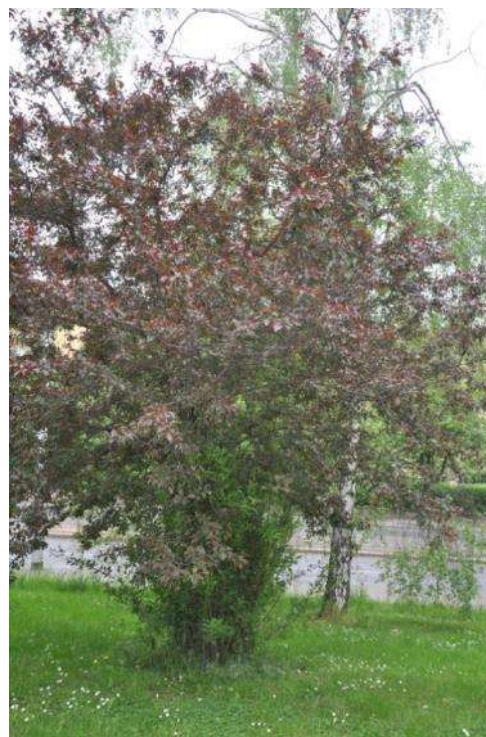
Strom č. 8

- 8) Okrasná jabloň *Malus sp.* obvod kmene 46 cm, výška 5 m, koruna je nasazena v 1,6 m, průměr koruny je 5,5 m,, mírně snižená vitalita, zdravotní stav dobrý,

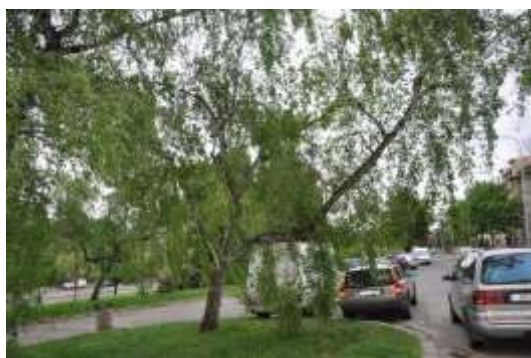
Strom č. 1

- 1) Bříza bělokorá *Betula pendula*, obvod kmene 96 cm, výška 6,7 m, koruna je nasazena v 1,5 m, průměr koruny je 7,5 m. Odklon kmene od vertikální osy, vitalita mírně zhoršená, zdravotní stav dobrý, koruna poněkud řidší, SV.

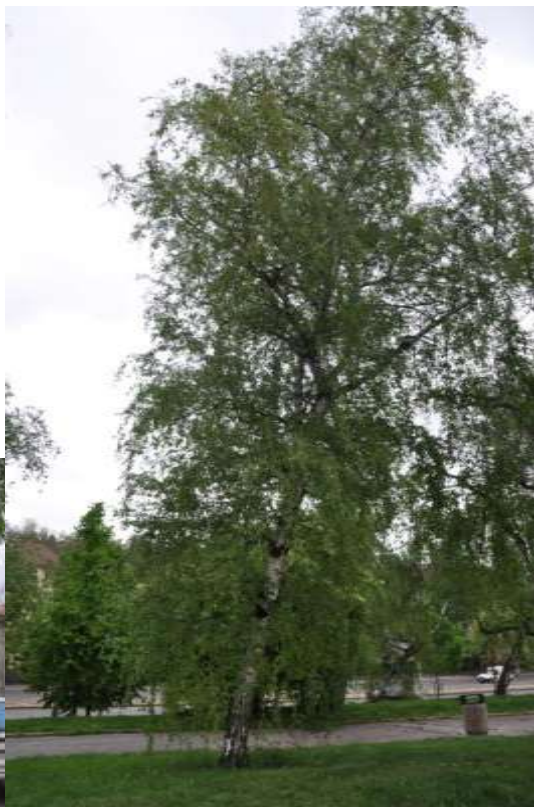
Strom č. 2

2) Bříza bělokorá *Betula pendula*, obvod kmene 92 cm, výška 13 m, mírný odklon kmene od svislé osy, koruna je nasazena v 1,8 m, průměr koruny je 6 m, vitalita mírně zhoršená, zdravotní stav dobrý,

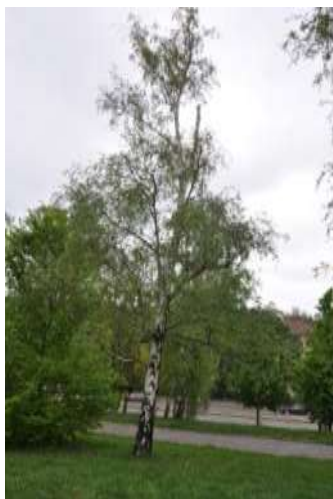
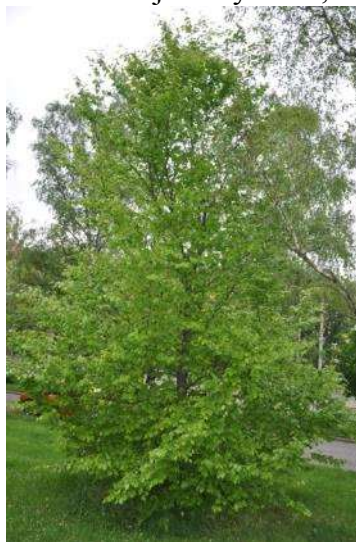
Stromy č. 3 a 4

3) Bříza bělokorá *Betula pendula*, obvod kmene 97 cm, výška 12 m, koruna je nasazena v 2 m, průměr koruny je 5,2 m. Proschlá koruna o 30 %, redukce asimilační plochy, vitalita mírně zhoršená, zdravotní stav dobrý,

4) Buk lesní *Fagus sylvatica*, obvod kmene 43 cm, výška 6,5 m, koruna je nasazena v 0,5 m, průměr koruny je 4,5 m. Vitalita i zdravotní stav jsou výborné, strom je perspektivní.
