# PARK EVROPY

## BIOLOGICKO – DENDROLOGICKÉ POSOUZENÍ

# 2014

Karel Kerouš, IČ 75915154, tel.: 604 118 616

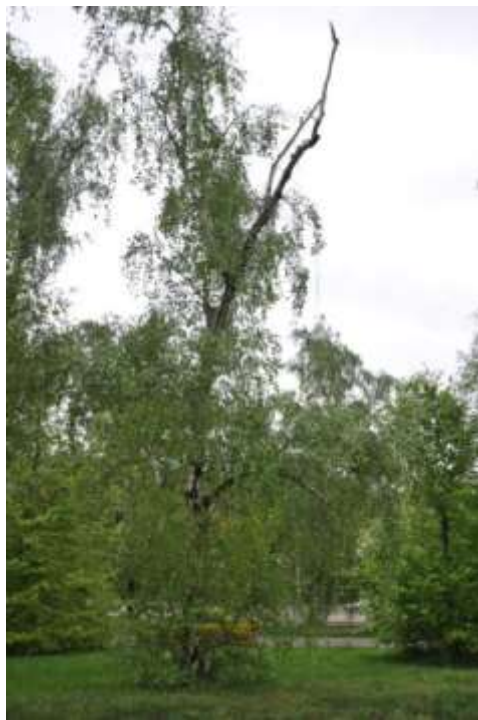
Strom č. 5

5) Bříza bělokorá *Betula pendula*, obvod kmene 79 cm, výška 10 m, koruna je nasazena v 2,2 m, průměr koruny je 4,5 m, vitalita velmi výrazně zhoršená, zdravotní stav velmi

špatný, koruna se rozpadá, výmladky na patě kmene se strom snaží nahradit chybějící asimilační plochu

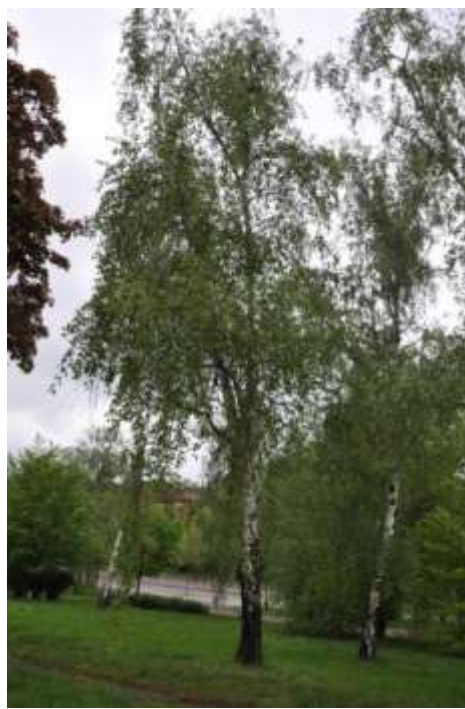
Strom č. 6

6) Bříza bělokorá *Betula pendula*, obvod kmene 83 cm, výška 12 m, koruna je nasazena v 3,5 m, průměr koruny je 5 m, poněkud asymetrická koruna, mírně snížená vitalita a dobrý zdravotní stav předpokládá perspektivu růstu tohoto stromu

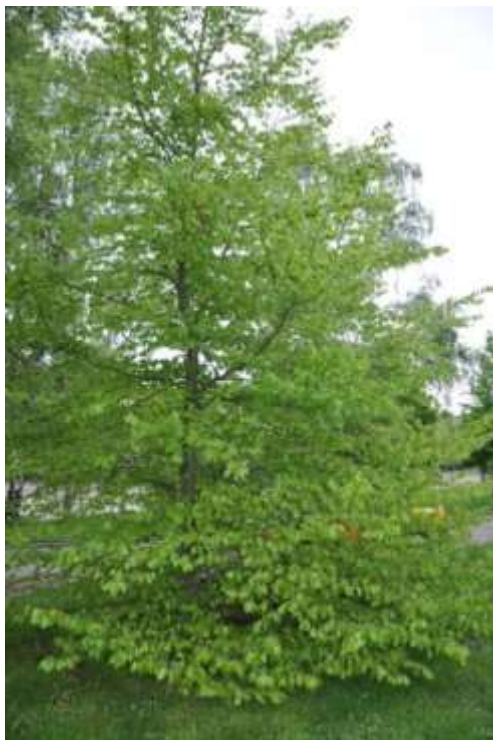
Strom č. 7

7) Buk lesní, *Fagus sylvatica* kult., obvod kmene 63 cm, výška 8,5 m, koruna je nasazena v 0,5 m, průměr koruny je 7 m, velmi dobrý stav

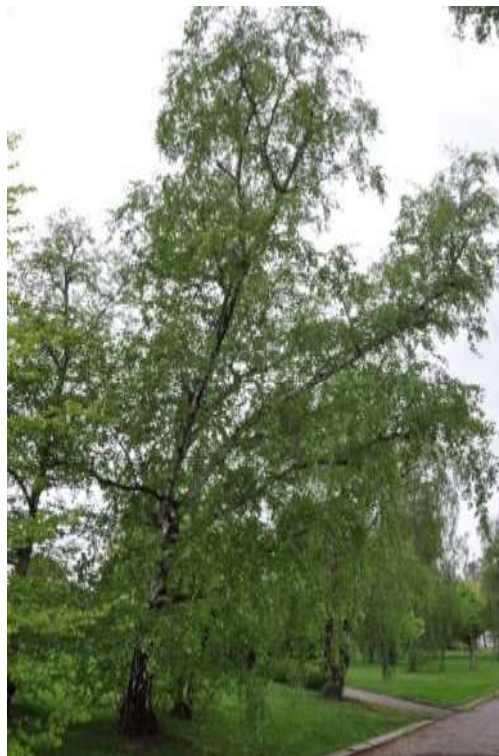
Strom č. 8

8) Bříza bělokorá *Betula pendula*, obvod kmene 118 cm, výška 15 m, koruna je nasazena v 2,1 m, průměr koruny je 8 m, odklon kmene od svislé osy o 25°, výmladky na patě kmene, mírně snížená vitalita a vcelku dobrý zdravotní stav

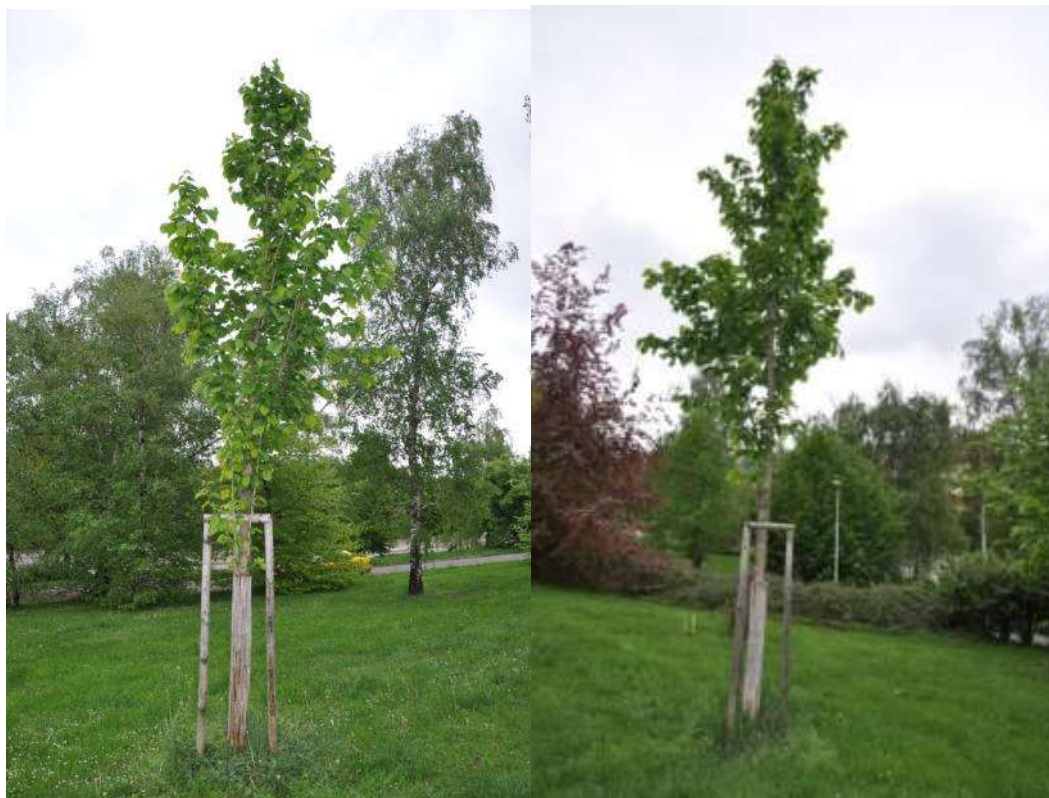
Strom č. 10

- 10) Líška turecká *Corylus colurna* kult., obvod kmene 24 cm, výška 3,7 m, koruna je nasazena v 2 m, průměr koruny je 1,2 m, zdravotní stav i vitalita jsou dobré, strom dosud v opěrné konstrukci

11) Líska turecká *Corylus colurna kult.*, obvod kmene 26 cm, výška 4 m, koruna je nasazena v 2 m, průměr koruny je 1,4 m, zdravotní stav i vitalita jsou dobré, strom dosud v opěrné konstrukci

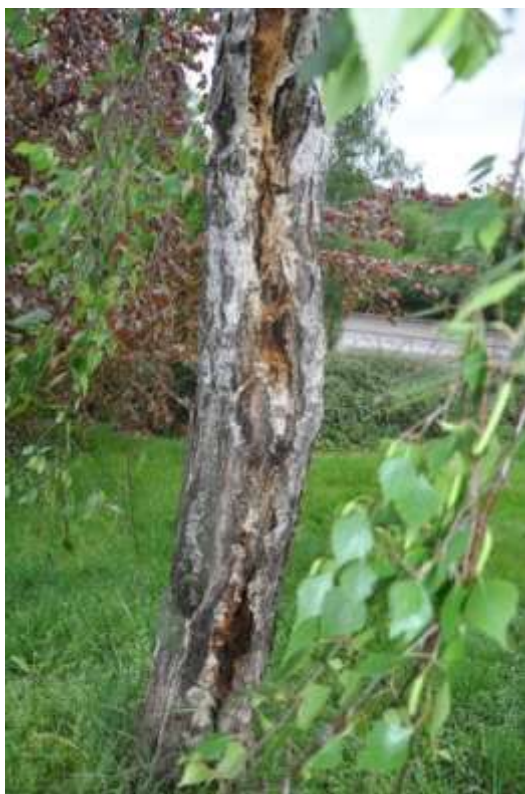
Strom č. 17

17) Bříza bělokorá *Betula pendula*, obvod kmene 90 cm, výška 9 m, koruna je nasazena v 3 m, průměr koruny je 2,5 m, téměř suchý strom bez koruny.

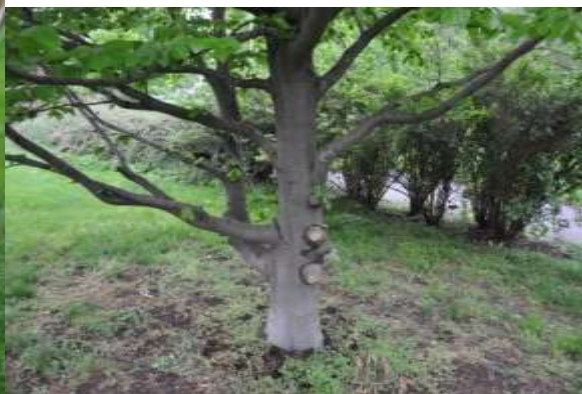
Strom č. 18

18) Buk lesní, *Fagus sylvatica kult.*, obvod kmene 74 cm, výška 8 m, koruna je nasazena v 0,5 m, průměr koruny je 8 m, v minulosti značně necitelně odříznuty spodní větve velmi dobrý stav i když bude vyžadovat odborný zásah s cílem eliminovat případné důsledky křížení kosterních větví

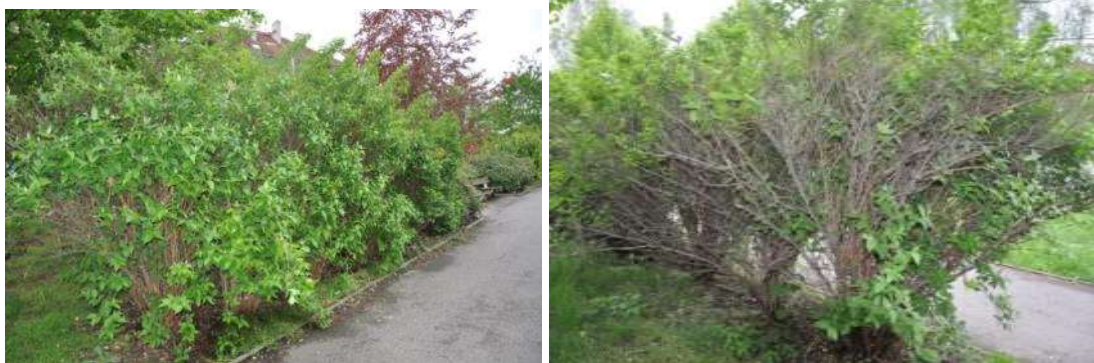
- 20) Trojpuk drsný *Deutzia scabra* 7 x 2 m s výškou cca 2 m, zdravotní stav zhoršený nesouměrným olistěním a zřetelným odrůstáním

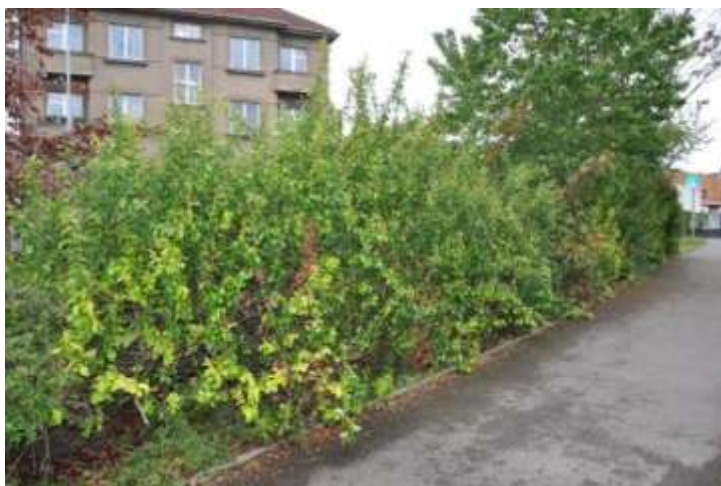
- 22) Kdoulovec lahvicovitý *Chaenomeles speciosa* 17 x 2,3 m s výškou 1,8 m, skupina vykazuje mírné zhoršení zdravotního stavu a je výrazně narušena zřejmě spontánně rostoucími dřevinami (*Prunus*, *Ailanthus*, *Acer*, *Hedera*). Ve skupině zjištěno hnízdo střízlíka *Troglodytes troglodytes*.

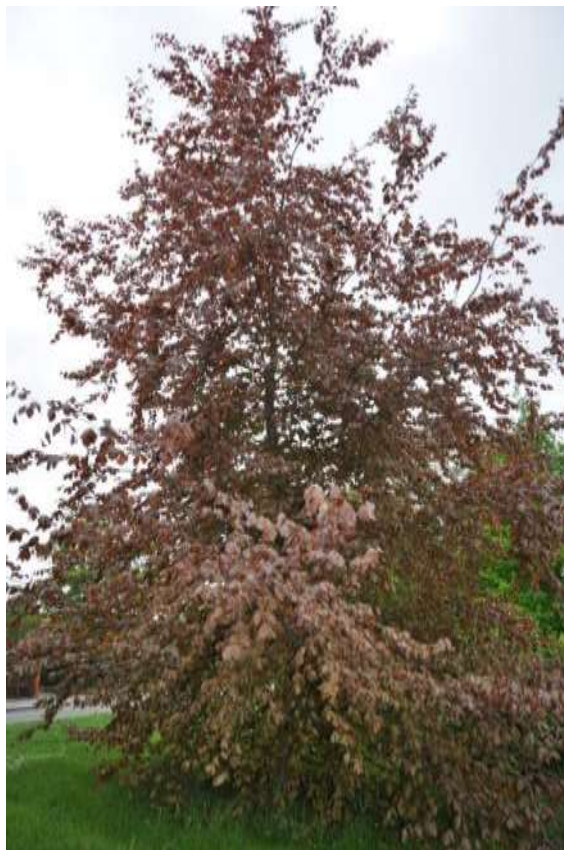
Strom č. 23

- 23) Buk lesní *Fagus sylvatica* kult., červená forma obvod kmene 89 cm, výška 9,3 m, koruna je nasazena v 0,5 m, průměr koruny je 8,5 m, výborný stav

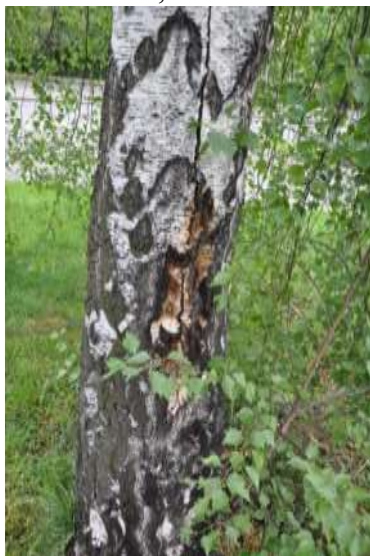
Strom č. 2

- 2) Bříza bělokorá *Betula pendula*, obvod kmene 109 cm, výška 17 m, koruna je nasazena v 2,2 m, průměr koruny je 7,5 m, mizní výtok z kmene, vertikální puklina kmene, vitalita dosud jen mírně zhoršená, zdravotní stav zhoršený
- 3) Bříza bělokorá *Betula pendula*, dosadba na plochu, obvod kmene 19 cm, výška 4 m, koruna je nasazena v 2,5 m, průměr koruny je 1 m, neperspektivní vývoj, dřevina nezakládá a nerozvíjí funkční korunu, asimilační plocha je velmi redukována, vitalita zřetelně zhoršená, zdravotní stav výrazně zhoršený
- 4) Bříza bělokorá *Betula pendula*, obvod kmene 134 cm, výška 12 m, koruna je nasazena v 2,8 m, průměr koruny je 4,5 m, suchý terminál, vitalita dosud jen mírně zhoršená, zdravotní stav zhoršený

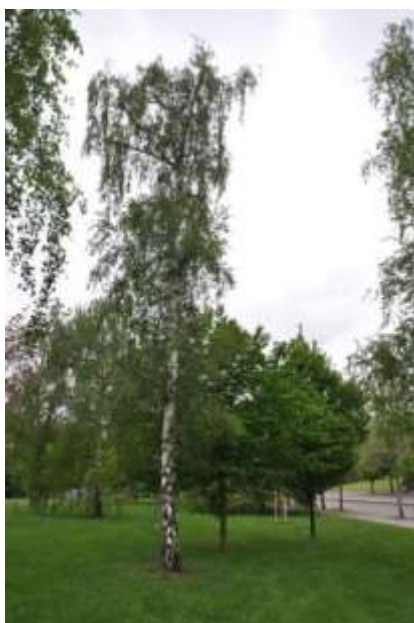
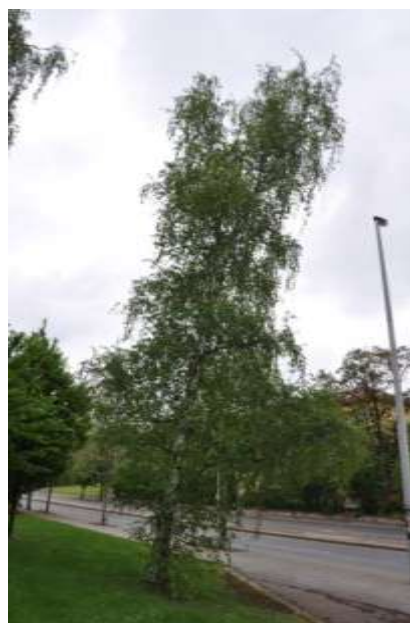
Stromy č. 6 a 7

- 6) Bříza bělokorá *Betula pendula*, obvod kmene 104 cm, výška 12 m, koruna je nasazena v 2,2 m, průměr koruny je 5 m, suchý terminál, vitalita dosud jen mírně zhoršená, zdravotní stav zhoršený
- 7) Bříza bělokorá *Betula pendula*, obvod kmene 110 cm, výška 7,5 m, koruna je nasazena v 4,5 m, průměr koruny je 4,5 m, částečně dekapitovaná koruna, omezený asimilační plášť, vitalita dosud jen mírně zhoršená, zdravotní stav zhoršený
- 8) Bříza bělokorá *Betula pendula*, obvod kmene 111 cm, výška 12 m, koruna je nasazena v 3 m, průměr koruny je 2 m, dekapitovaná část koruny, která je navíc dosti řídká, vitalita zřetelně zhoršená, zdravotní stav zhoršený

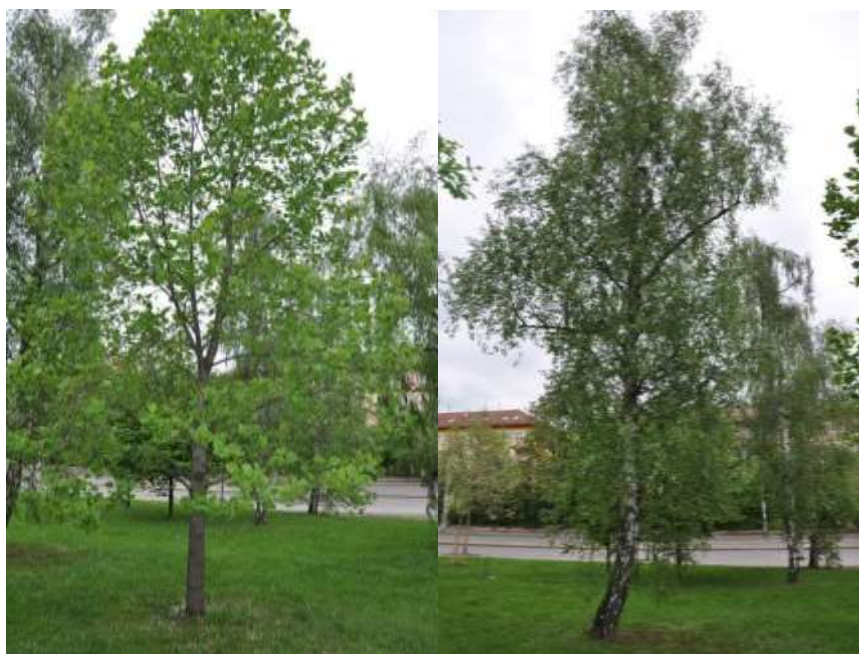
Strom č.11, 12, 13

11) Liliovník tulipánokvětý *Liriodendron tulipifera*, odvod kmene 64 cm, výška 7 m, koruna nasazena ve 1,6 m, průměr koruny 4 m. Symetrická koruna, plodí, velmi dobrý stav

12) Bříza bělokorá *Betula pendula*, obvod kmene 108 cm, výška 13 m, koruna je nasazena v 2,2 m, průměr koruny je 4 m, symetrická funkční koruna, vitalita výborná, zdravotní stav dobrý

13) Bříza bělokorá *Betula pendula*, obvod kmene 123 cm, výška 11 m, koruna je nasazena v 1,8 m, průměr koruny je 8 m, koruna zkrácená, destrukce kmene na patě, vitalita zřetelně zhoršená, zdravotní stav zhoršený

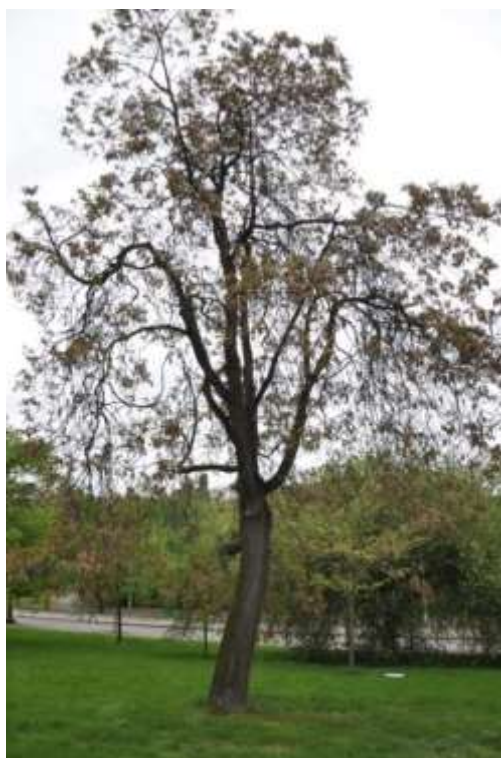
Strom č. 21

21) Pajasan žláznatý *Ailanthus altissima*, obvod kmene 183 cm, výška 19 m, koruna je nasazena v 2,5 m, průměr koruny je 13 m, nebyly zjištěny indicie, signalizující ztrátu vitality nebo zhoršený zdravotní stav. Vzhledem ke stáří a

velikosti stromu (druh nepatří k dlouhověkým dřevinám) se doporučuje sledovat jeho vývoj

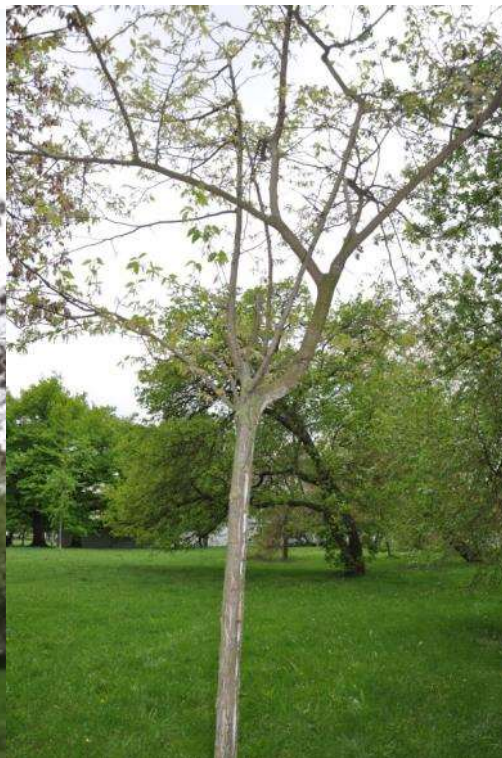
Strom č. 22

22) Morušovník *Morus* sp. obvod kmene 34 cm, výška 5,2 m, koruna je nasazena v 2,1 m, průměr koruny je 3 m, vertikální mrazová puklina, ovlivňuje vitalitu a zdravotní stav jedince. Vitalita je zřetelně zhoršená, stejně i zdravotní stav je zhoršený, strom není v dalším růstu příliš perspektivní

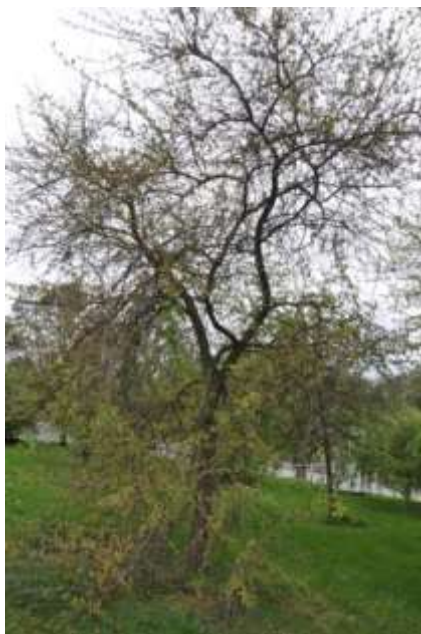
Strom č. 27

27) Morušovník černý *Morus nigra*, kult. obvod kmene 72 cm, výška 5,5 m, koruna je nasazena v 2,5 m, průměr koruny je 6 m, stav mírně zhoršený

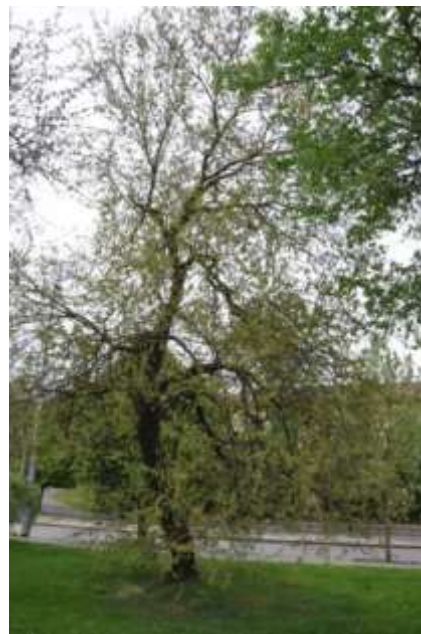
Strom č. 24

24) Morušovník *Morus* sp. obvod kmene 36 cm, výška 5 m, koruna je nasazena v 2 m, průměr koruny je 3,5 m. Poškozena báze kmene na patě

s napadením hnilobou. Vitalita mírně zhoršená, zdravotní stav je dosud dobrý, strom kvete a omezeně i plodí

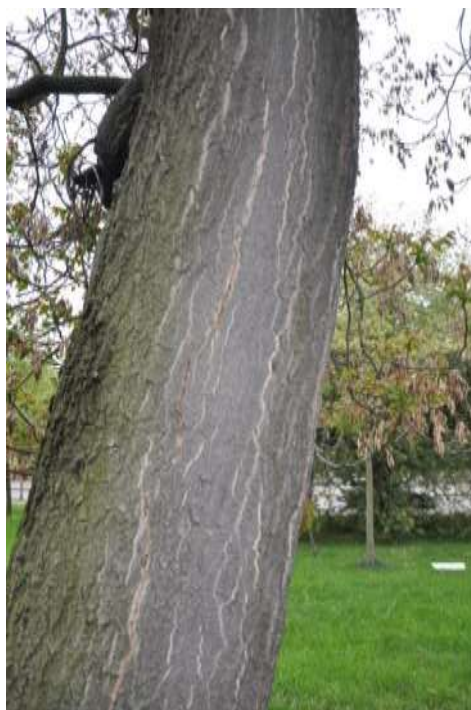
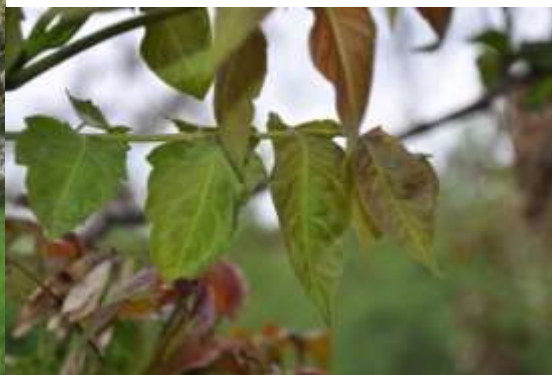
28) Pajasan žláznatý *Ailanthus altissima*, obvod kmene 109 cm, výška 13 m, koruna je nasazena v 3,7 m, průměr koruny je 5,5 m, destrukce paty kmene, vitalita zřetelně zhoršená, zdravotní stav zhoršený

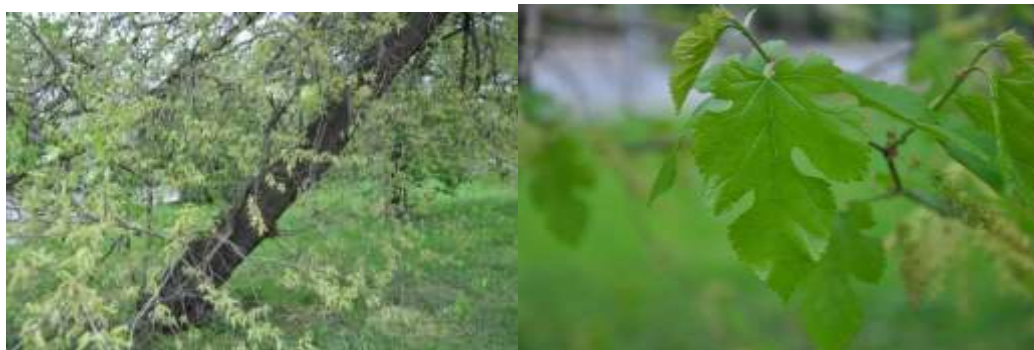
Strom č. 29

29) Morušovník černý *Morus nigra*, kult. obvod kmene 147 cm, výška 17 m, koruna je nasazena v 7 m, průměr koruny je 6 m, odklon kmene o 45°, vitalita mírně narušená, zdravotní stav zhoršený

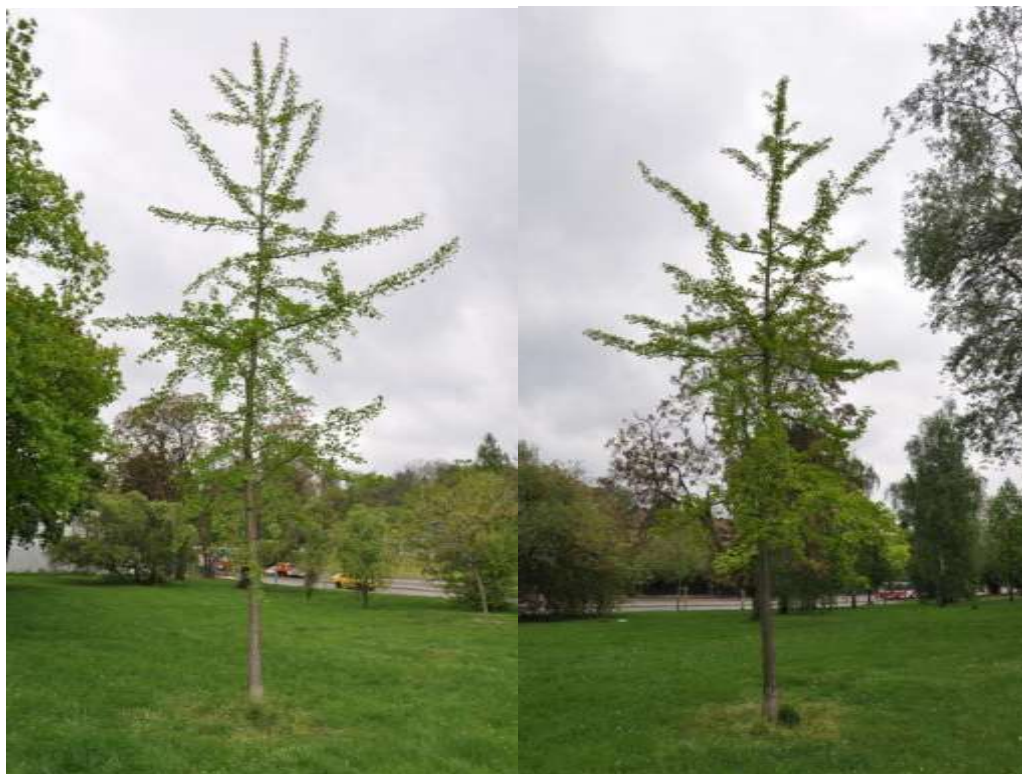
Strom č. 30

30) Jinan dvojlaločný *Ginkgo biloba*, obvod kmene 43 cm, výška 4,5 m, koruna je nasazena v 1,5 m, průměr koruny je 2 m, stav dobrý

31) Jinan dvojlaločný *Ginkgo biloba*, obvod kmene 40 cm, výška 17 m, koruna je nasazena v 1,8 m, průměr koruny je 2 m, stav dobrý

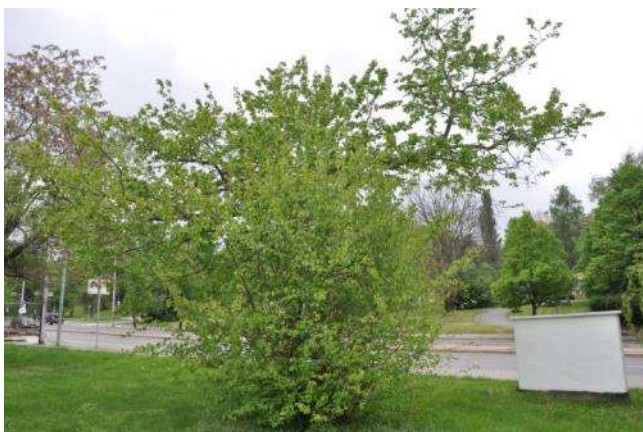
Strom č. 32

32) Vrba pokroucená *Salix erythroflexuosa*, obvod kmene 57 cm, výška 2,8 m, koruna je nasazena v 1,2 m, průměr koruny je 5 m, vitalita i zdravotní stav dobrý, negativně působí exhalace z ul. Evropské

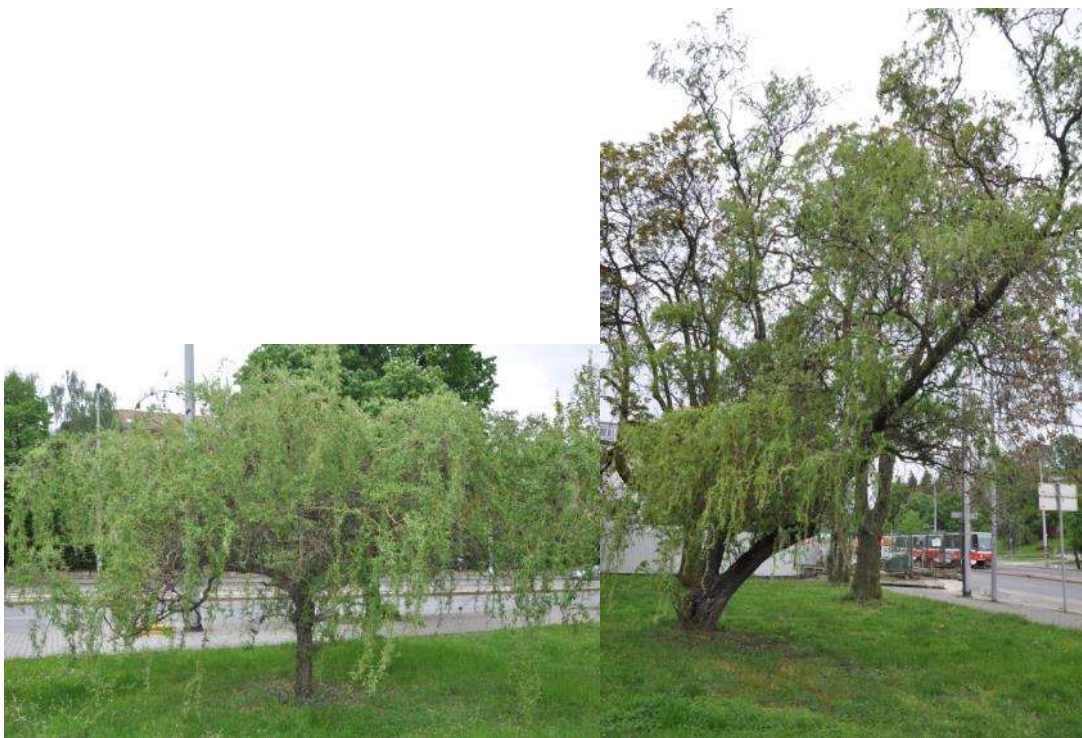
Strom č. 34

- 34) Vrba pokroucená *Salix erythroflexuosa*, dvojkmen, obvod kmene 113, 123 cm, výška 11 m, koruna je nasazena v 0,5 m, průměr koruny je 6 m, vitalita mírně zhoršená, zdravotní stav zhoršený, odklon kmene k ul. Evropská

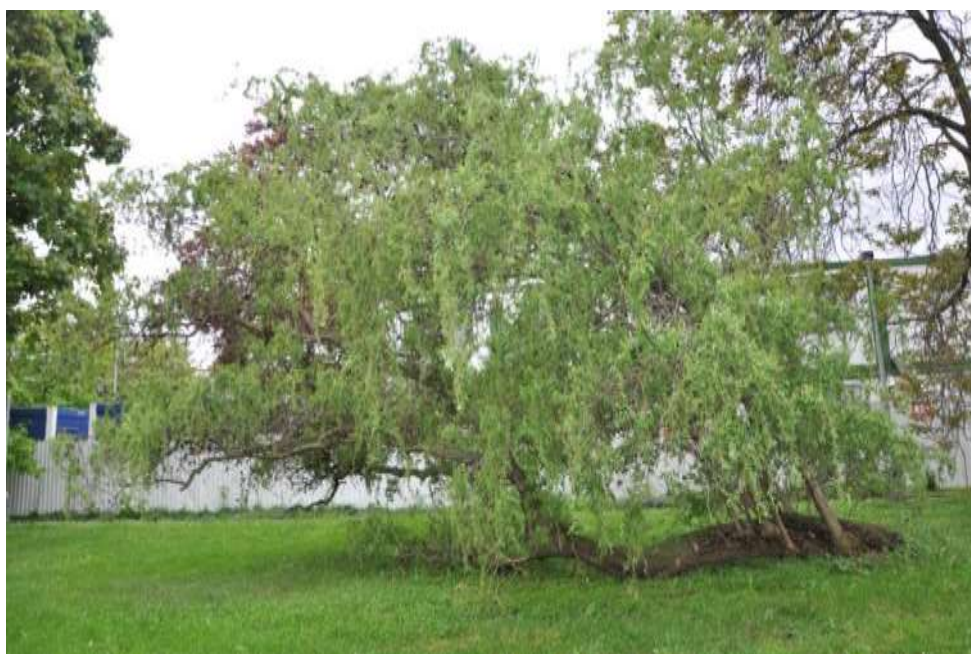
38) Vrba pokroucená *Salix erythroflexuosa*, obvod kmene 154 cm, výška 4 m, koruna je nasazena v 0,52 m, průměr koruny je 5 m, strom v minulosti zhroucený. Zakořenil z kmene a rozvinul sekundární korunu. Bizarní jedinec s perspektivním raritním růstem.

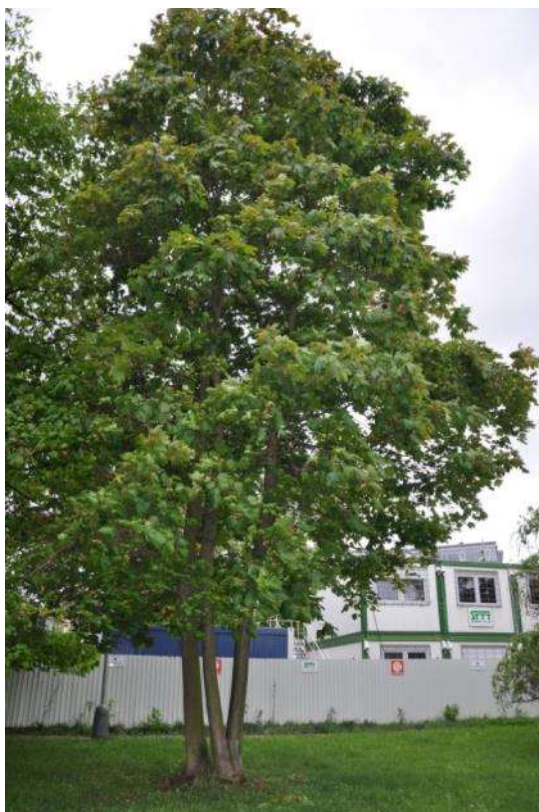
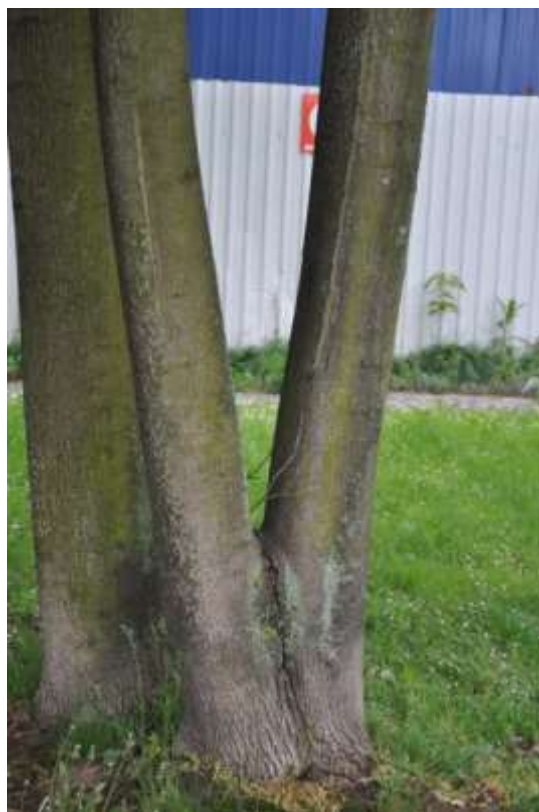
39) Javor mléč *Acer platanoides*, kult., trojkmen, obvody kmenů 91, 88, 76, cm, výška 15 m, koruna je nasazena v 3 m, průměr koruny je 10 m, Zdravý jedinec s defektem v základním úžlabí (vyvětvení terminálů), vitalita výborná, strom kvete a plodí, zdravotní stav dobrý.
