REHABILITACE PARKU GENERÁLA LÁZARO CÁRDENASE (ANTONÍNA ČERMÁKA), PRAHA 6 - BUBENEČ

Městská část Praha 6 VARIANTNÍ STUDIE ÚPRAVY PARKU OBJEDNATEL ÚMČ PRAHA 6 ARCHITEKT DOC.ING.ARCH. LUBOŠ PATA 08.2014

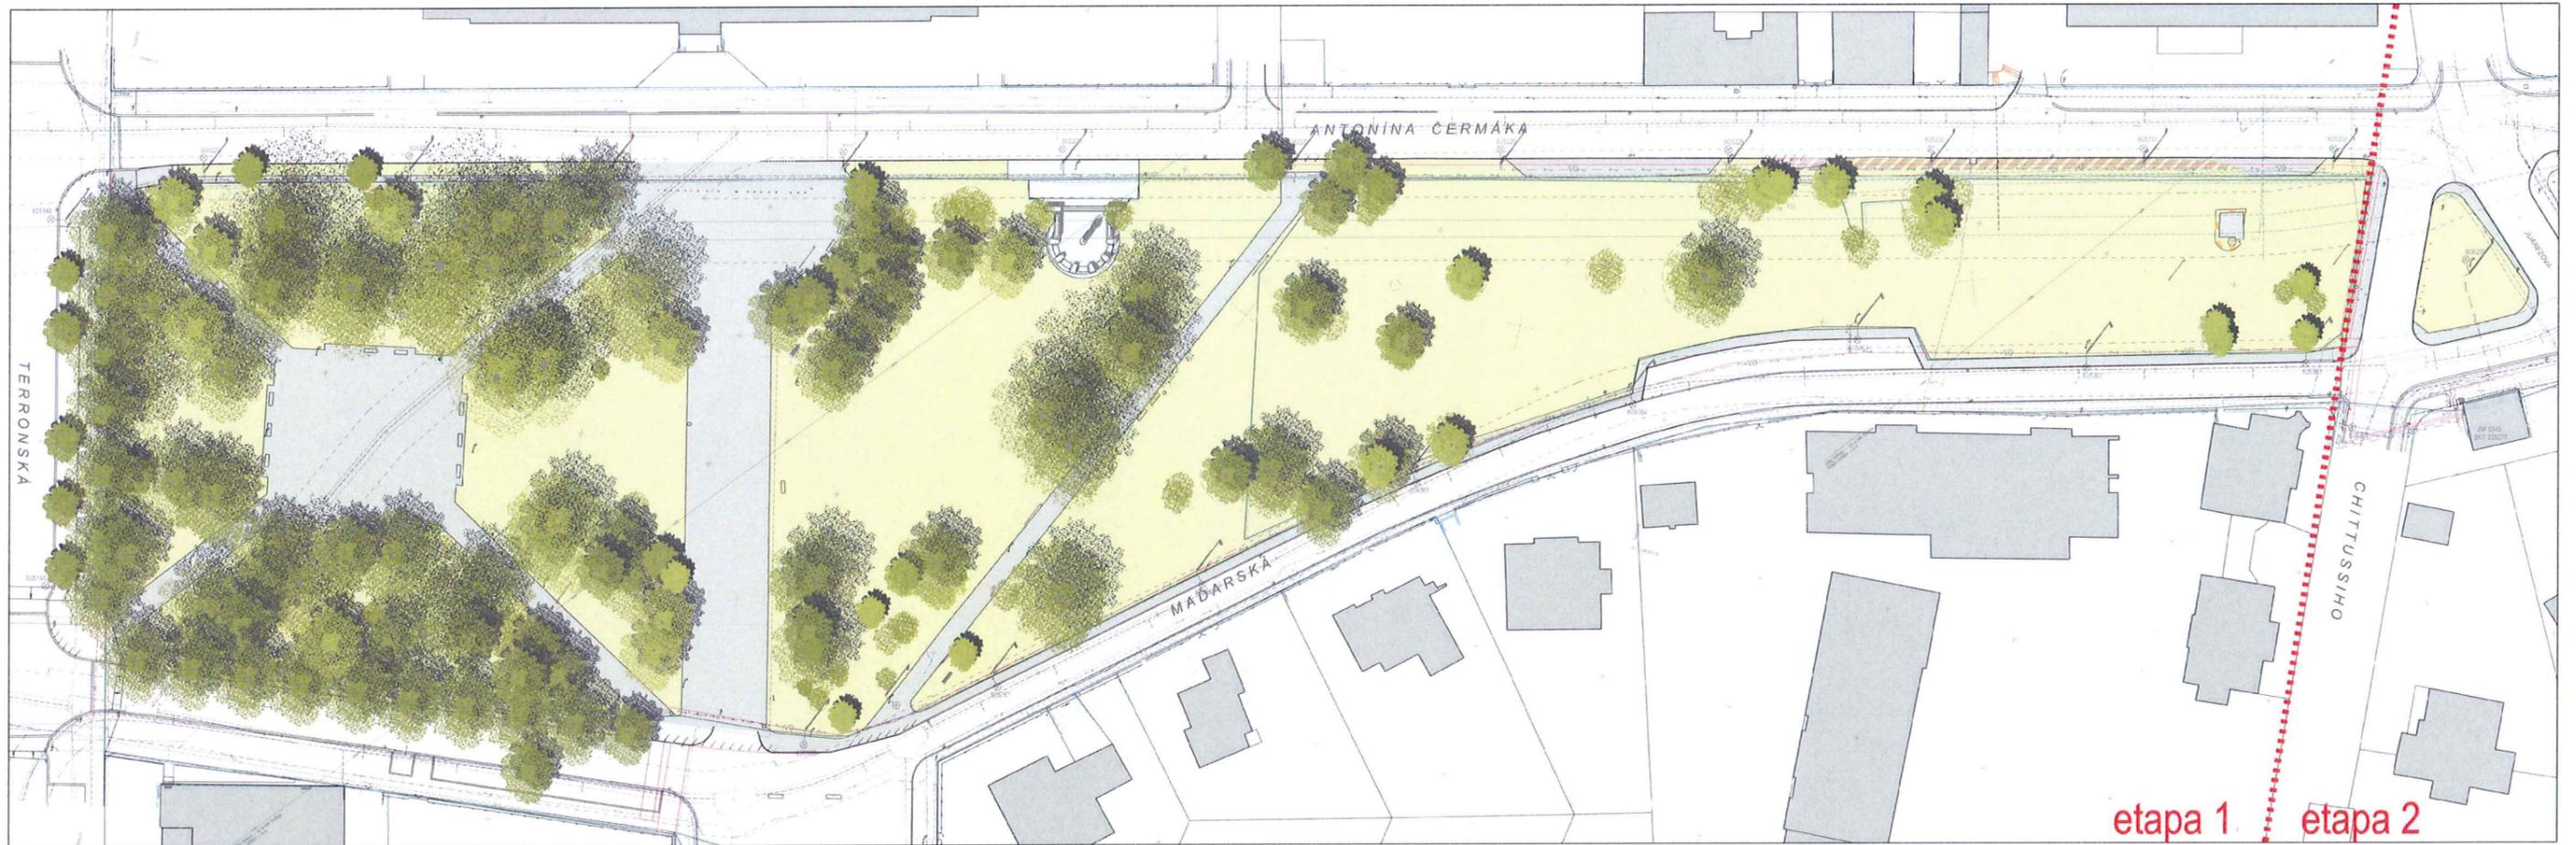
stávající stav území 00

Popis stávajícího stavu: V ploše parku převažují zatravněné parkové plochy se stromy, které jsou doplněny centrální zpevněnou plochou na prodloužení osy hlavního vstupu do ZŠ a MŠ Antonína Čermáka. Kromě centrální zpevněné plochy před školou jsou parkem vedeny diagonální chodníky, především se jedná o kříž chodníků k centrální ploše v západní (horní) části parku. Chodník je také částečně po obvodu zelené plochy v různé šíři, na severní hraně je z velké části nedokončený a využíván pro parkování. Chodníky a zpevněné plochy jsou ve špatném stavu, hrbolaté, rozpukané s prorůstající travou. Stávajícími stavbami v řešeném území jsou pouze dva pomníky (monumentální socha Simona Bolivara, včetně velké nástupní kamenné plochy - piedestalu, a busta Benita Chuareze) a stavba revizní kanalizační šachty se zpevněnou plochou a skříň rozvaděče na východě. Převážná část několika laviček a prvků parteru je ve špatném stavu. Prostorem parku prochází řada sítí, které limitují využití ploch a výsadbu zeleně. Jde především sběrné a podzemní kanalizační stoky s jejich ochrannými pásmy, vedoucí podél ulice Antonína Čermáka a šikmo přes horní část parku. V parku se nachází řada starých stromů a přerostlých keřů. Na většině zeleně je vidět, že na nich byly provedeny neodborné řezy, které u řady stromů způsobily rozvoj houbových chorob. Většina stávajících stromů není v příliš dobrém zdravotním stavu a nemá dlouhodobou perspektivu. Několik stromů je v havarijním stavu a je třeba je z bezpečnostních důvodů pokácet. Mladé výsadby v parku téměř chybí. V celém parku se nenachází mnoho keřů, většinou solitérní vzrostlé keře nebo zmlazené skupiny či solitéry. Parkový pás má svou rozlohou potenciál být velmi příjemným a atraktivním místem. Dnes je to zanedbaný prostor bez vize.

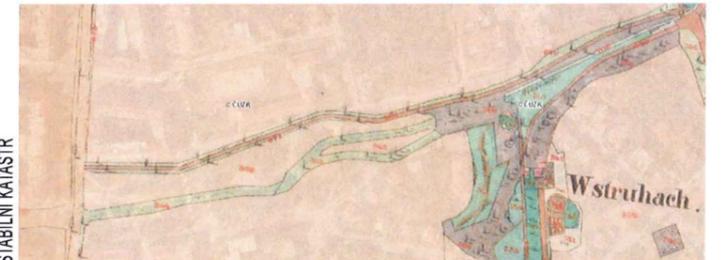
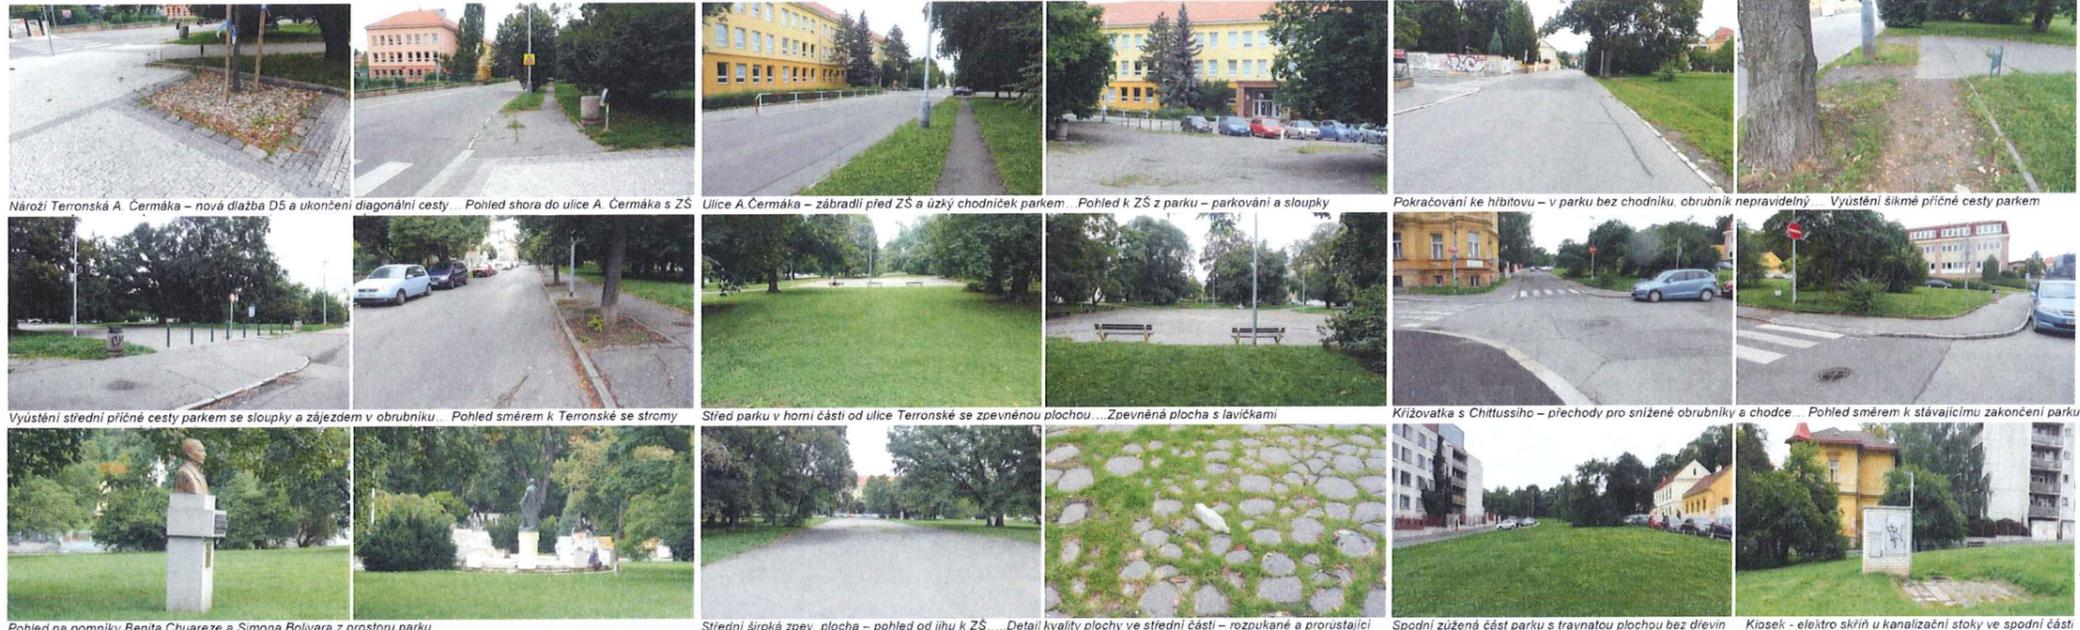
Nároží Terronská A. Čermáka – nová dlažba D5 a ukončení diagonální cesty...

Ulice A. Čermáka – zábradlí před ZŠ a úzký chodníček parkem

Pohled k ZŠ z parku – parkování a sloupky

Pokračování ke hřbitovu – v parku bez chodníku, obrubník nepravdělný

Vyústění střední příčné cesty parkem se sloupky a zájezdem v obrubniku...

Detail kvality plochy ve střední části – rozpukané a prorůstající

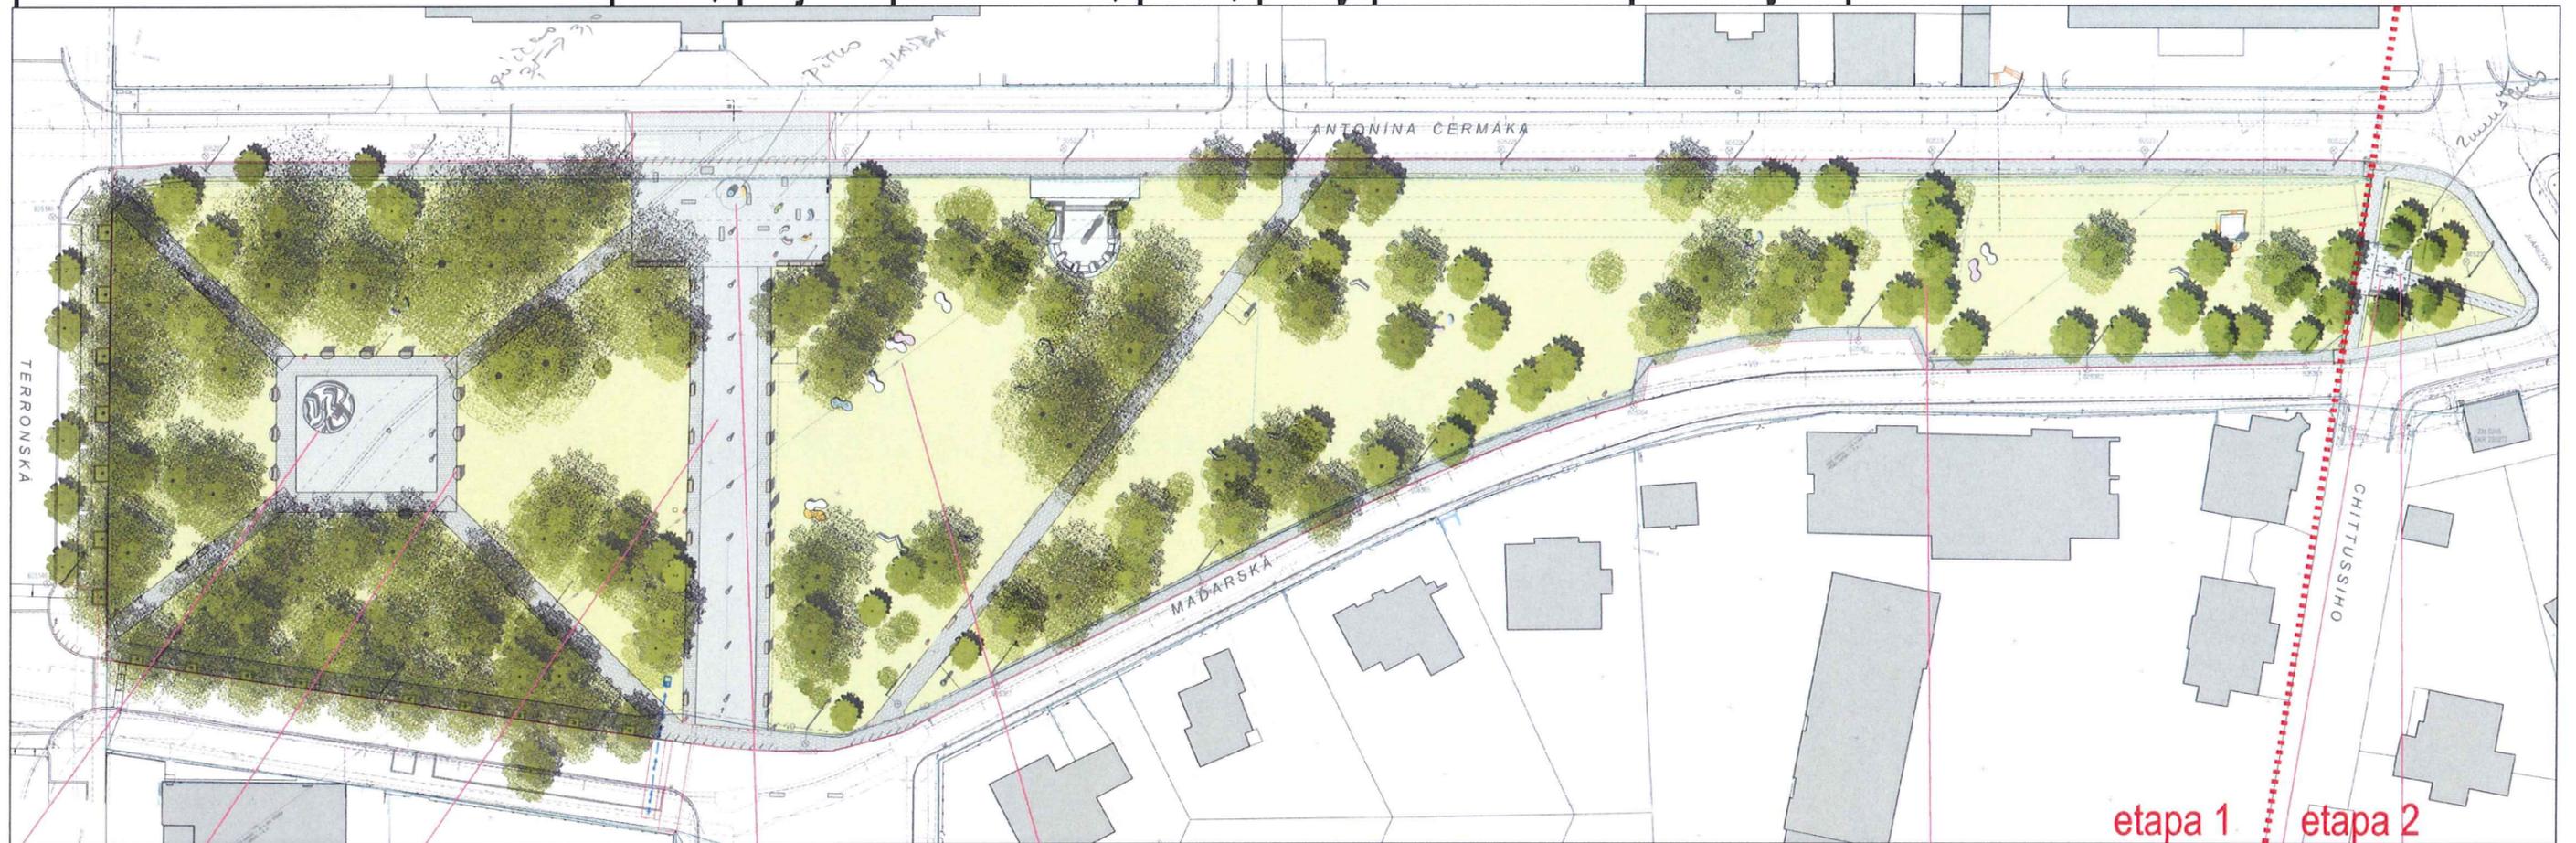
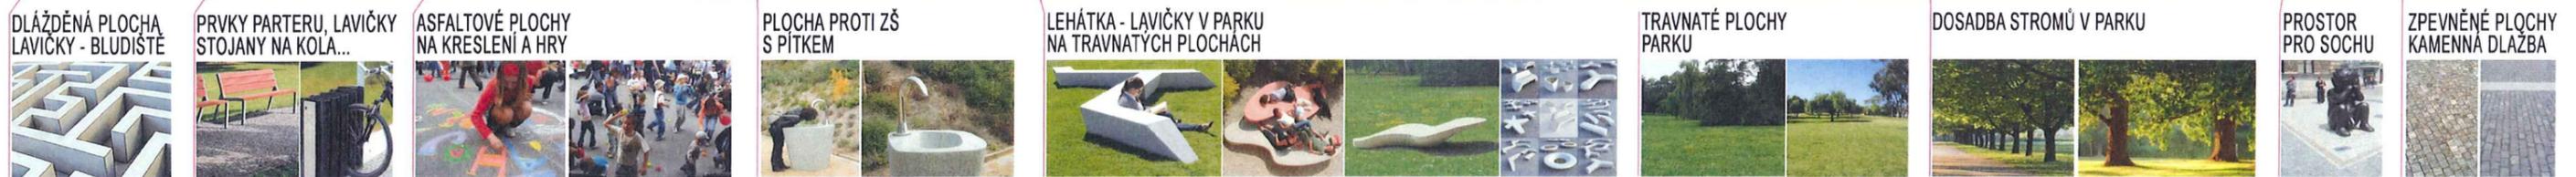
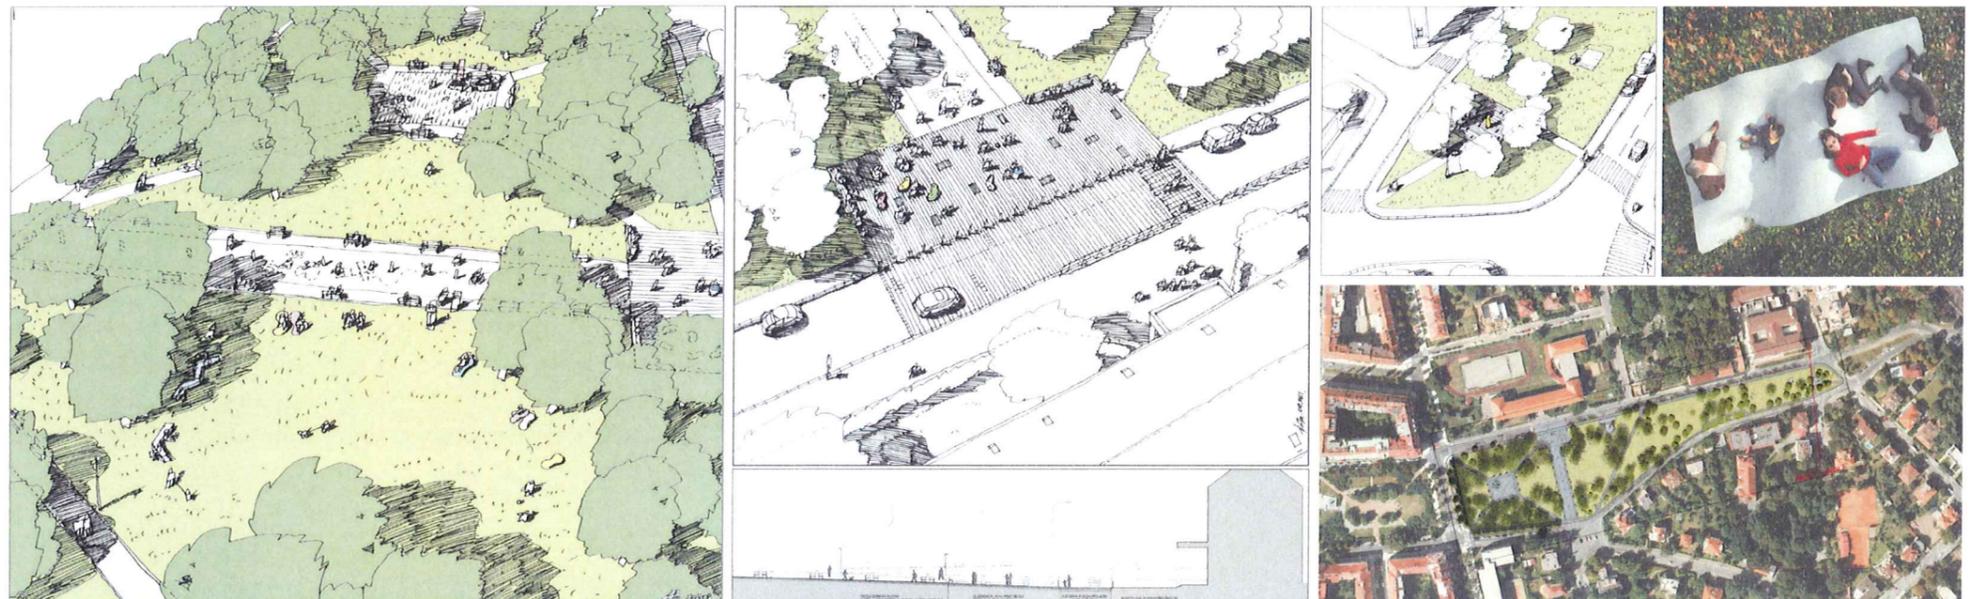
1
varianta

předláždění a zmenšení cest a ploch, přejezd před školou, pítko, prvky parteru - na zpevněných plochách a na trávě

Úprava parku je rozdělena na dvě samostatné etapy - dvě části:

Etapa 1 - Rehabilitace stávajícího parkového prostoru
 _ zachování stávajícího systému ploch a parkových prostorů
 _ předláždění a zúžení stávajících chodníků - kamenná dlažba a živičná plocha
 _ zmenšení a předláždění západní plochy s mini bludištěm
 _ úprava plochy proti ZŠ - dlažba s pítkem a zvýšený přejezd komunikace
 _ příčná centrální příčná plocha s živičnými částmi na kreslení a hry
 _ rozšíření a doplnění obvodového chodníku a vydláždění parkovacích stání
 _ prvky parteru - lavičky, stojany na kola, zahražovací sloupky, informační poutače
 _ lehátka a sezení v travnatých plochách a pod stromy
 _ přípojka vody s revizní šachtou pro pítko
 _ úprava rozvodů a sloupů veřejného osvětlení
 _ rehabilitace travnatých ploch, údržba vysoké zeleně
 _ žádné ke kácení dřevin vyžadující povolení
 _ dosadba nových stromů
 _ parkový prostor s travnatými palouky a hájky

Etapa 2 - Rozšíření parku východním směrem
 _ úprava dopravního řešení a zrušení části komunikace - připojení k parku
 _ vybudování parkových travnatých ploch, výsadba 4 stromů
 _ zmenšená dlážděná zpevněná plocha a nový chodník
 _ prvky parteru a místo pro sochu.

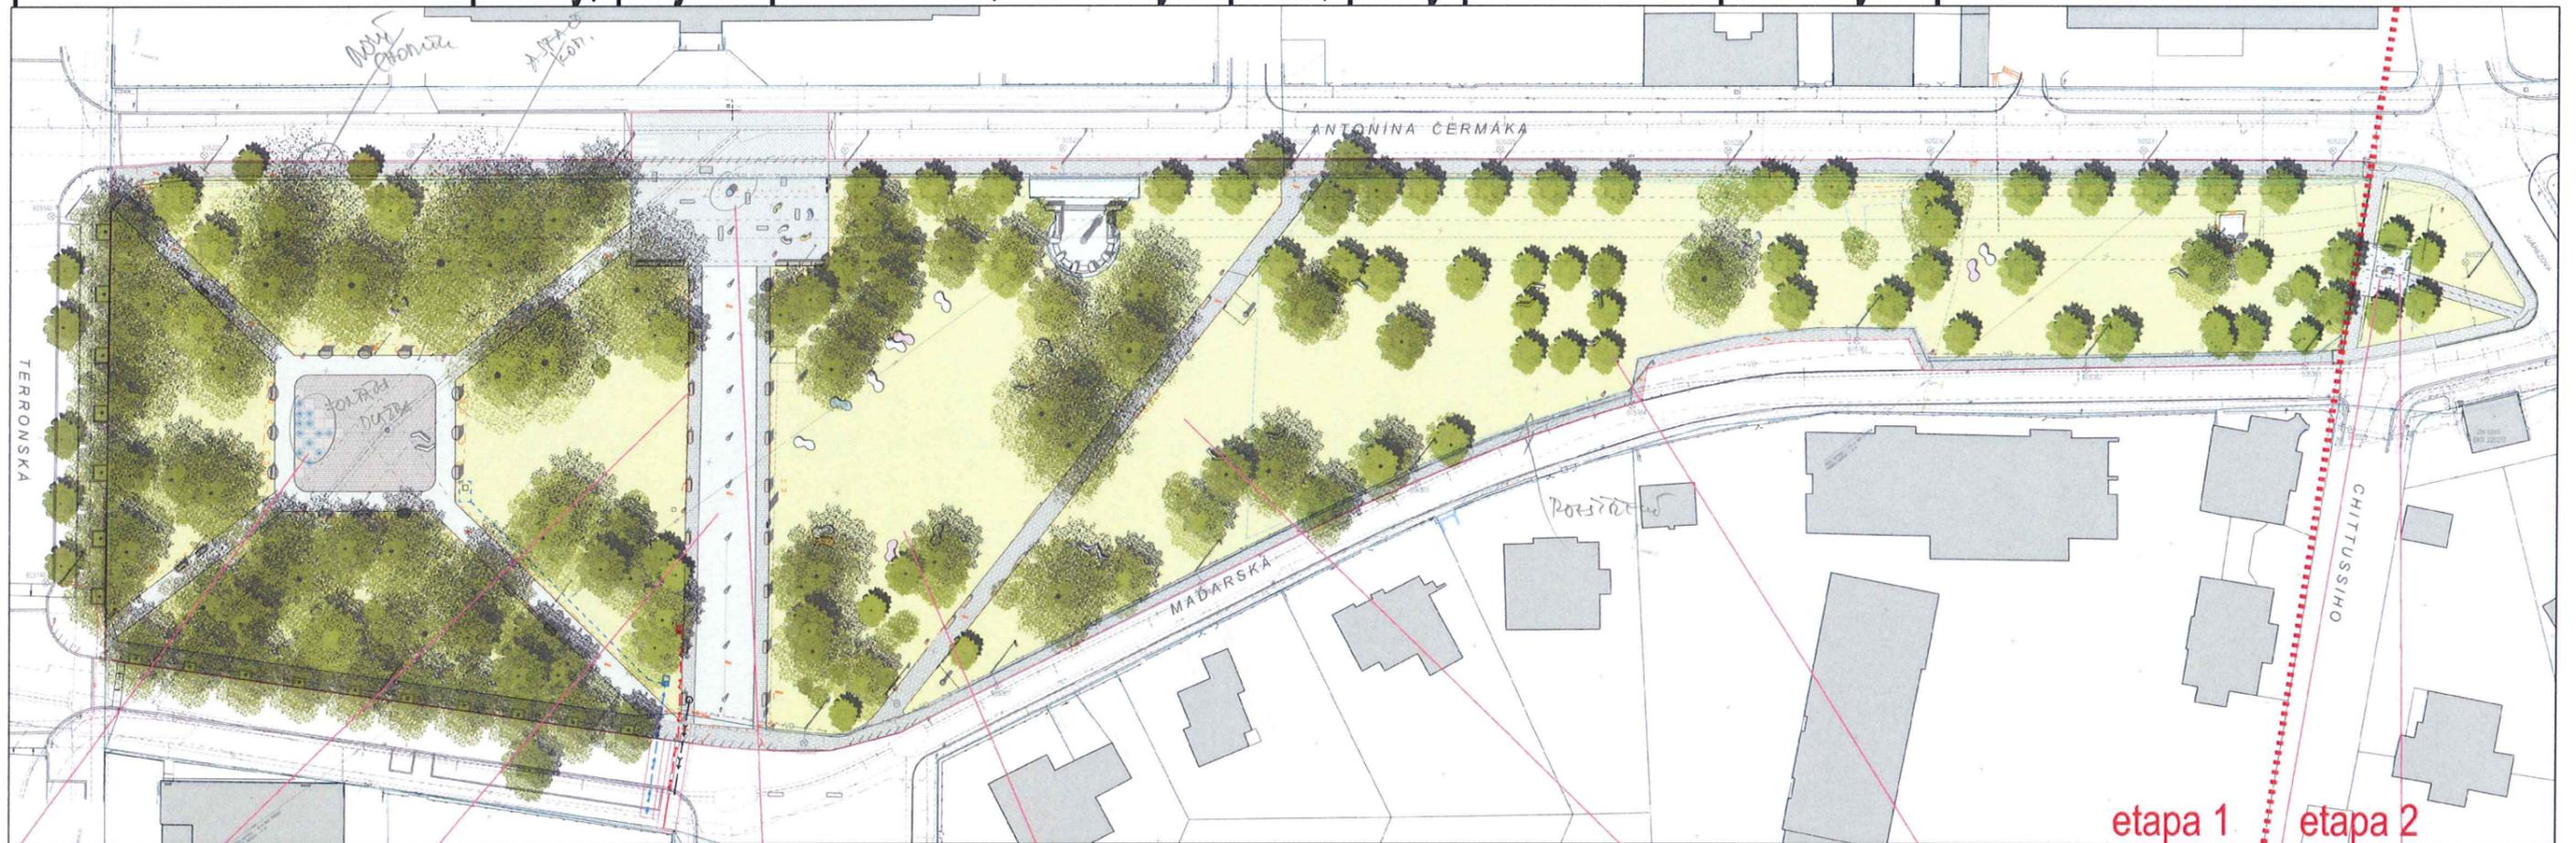
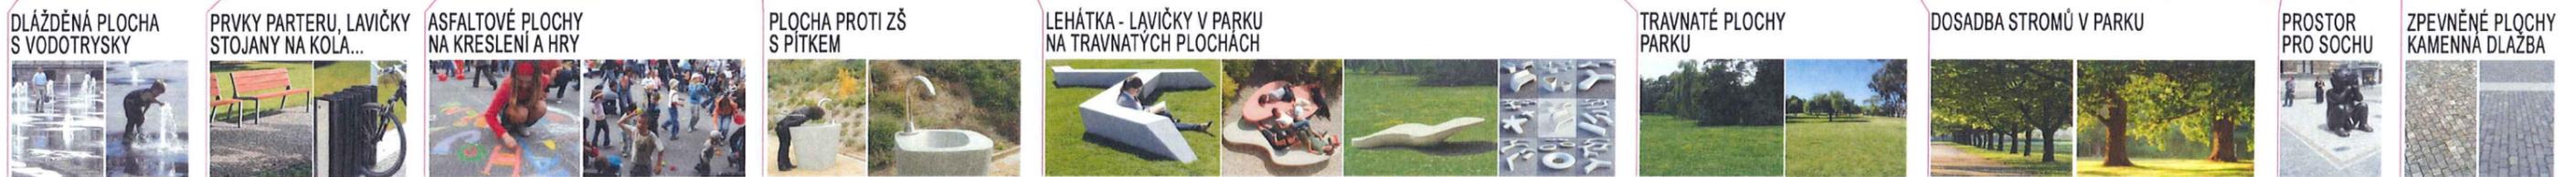
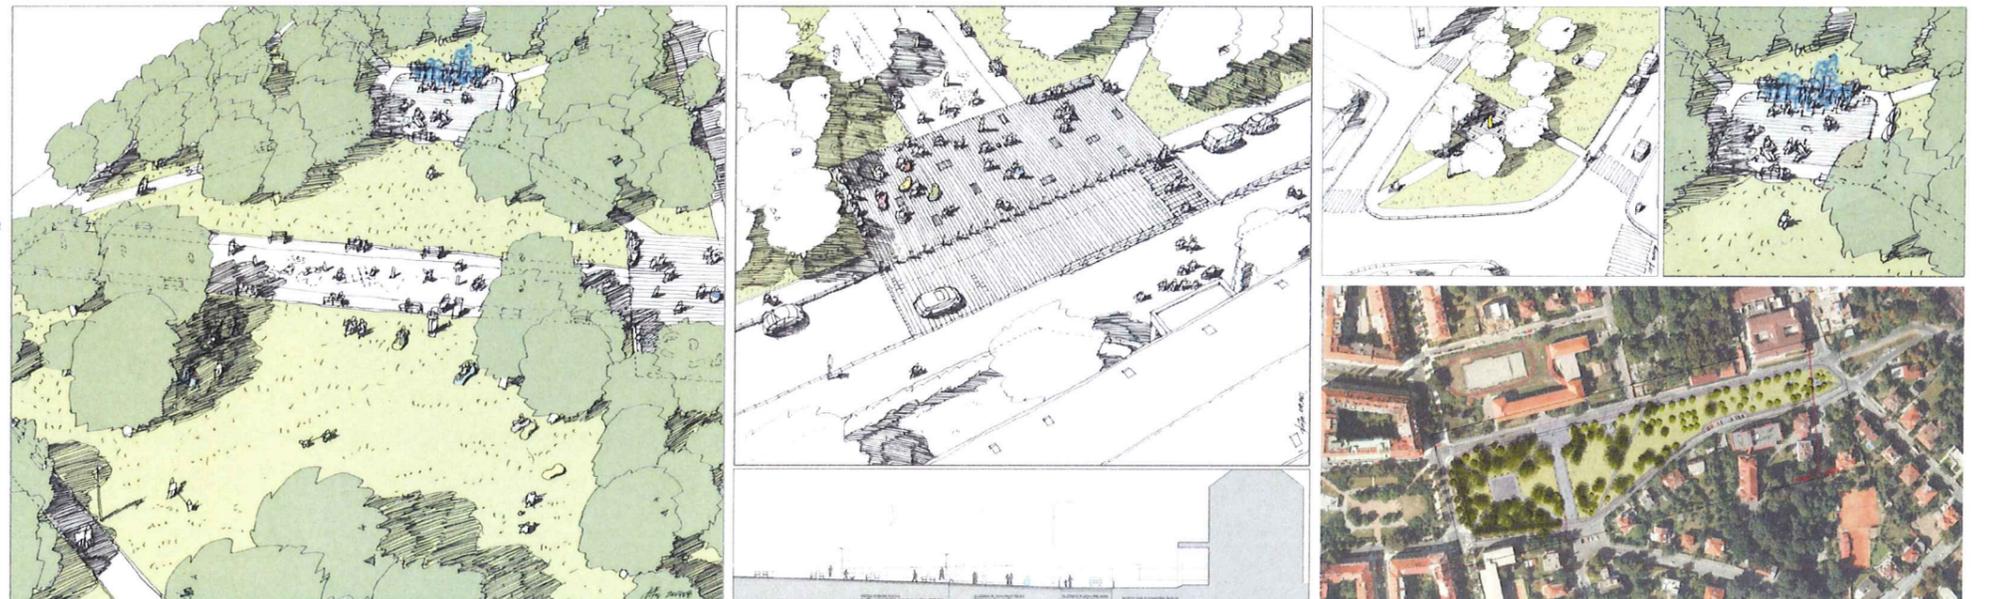
předláždění a asfaltové plochy, přejezd před školou, fontánky a pítko, prvky parteru - na zpevněných plochách a na trávě varianta

Úprava parku je rozdělena na dvě samostatné etapy - dvě části:

Etapa 1 - Rehabilitace stávajícího parkového prostoru
 zachování stávajícího systému ploch a parkových prostorů
 předláždění a zúžení stávajících chodníků - kamenná dlažba a živice
 zmenšení a předláždění západní plochy s vodotrysky (mlhoviště) a lavičkami
 úprava plochy proti ZŠ - dlažba s pítkem a zvýšený přejezd komunikace
 příčná centrální příčná plocha s živými částmi na kreslení a hry
 rozšíření a doplnění obvodového chodníku a vydláždění parkovacích stání
 prvky parteru - lavičky, stojany na kola, zahrazovací sloupky, informační poutače
 lehátka a sezení v travnatých plochách a pod stromy
 přípojka vody a rozvod s revizní a technologickou šachtou pro pítko a fontánky
 přípojka elektro se sloupkem měření, areálový rozvod
 přípojka kanalizace s šachtou a areálovým rozvodem
 úprava rozvodů a sloupů veřejného osvětlení
 rehabilitace travnatých ploch, údržba vysoké zeleně
 žádné ke kácení dřevin vyžadující povolení

dosadba nových stromů a skupin stromů, aleje na severu u ulice A. Čermáka
 parkový prostor s travnatými palouky a hájky

Etapa 2 - Rozšíření parku východním směrem
 úprava dopravního řešení a zrušení části komunikace - připojení k parku
 vybudování parkových travnatých ploch, výsadba 4 stromů
 zmenšená dlážděná zpevněná plocha a nový chodník
 prvky parteru a místo pro sochu.

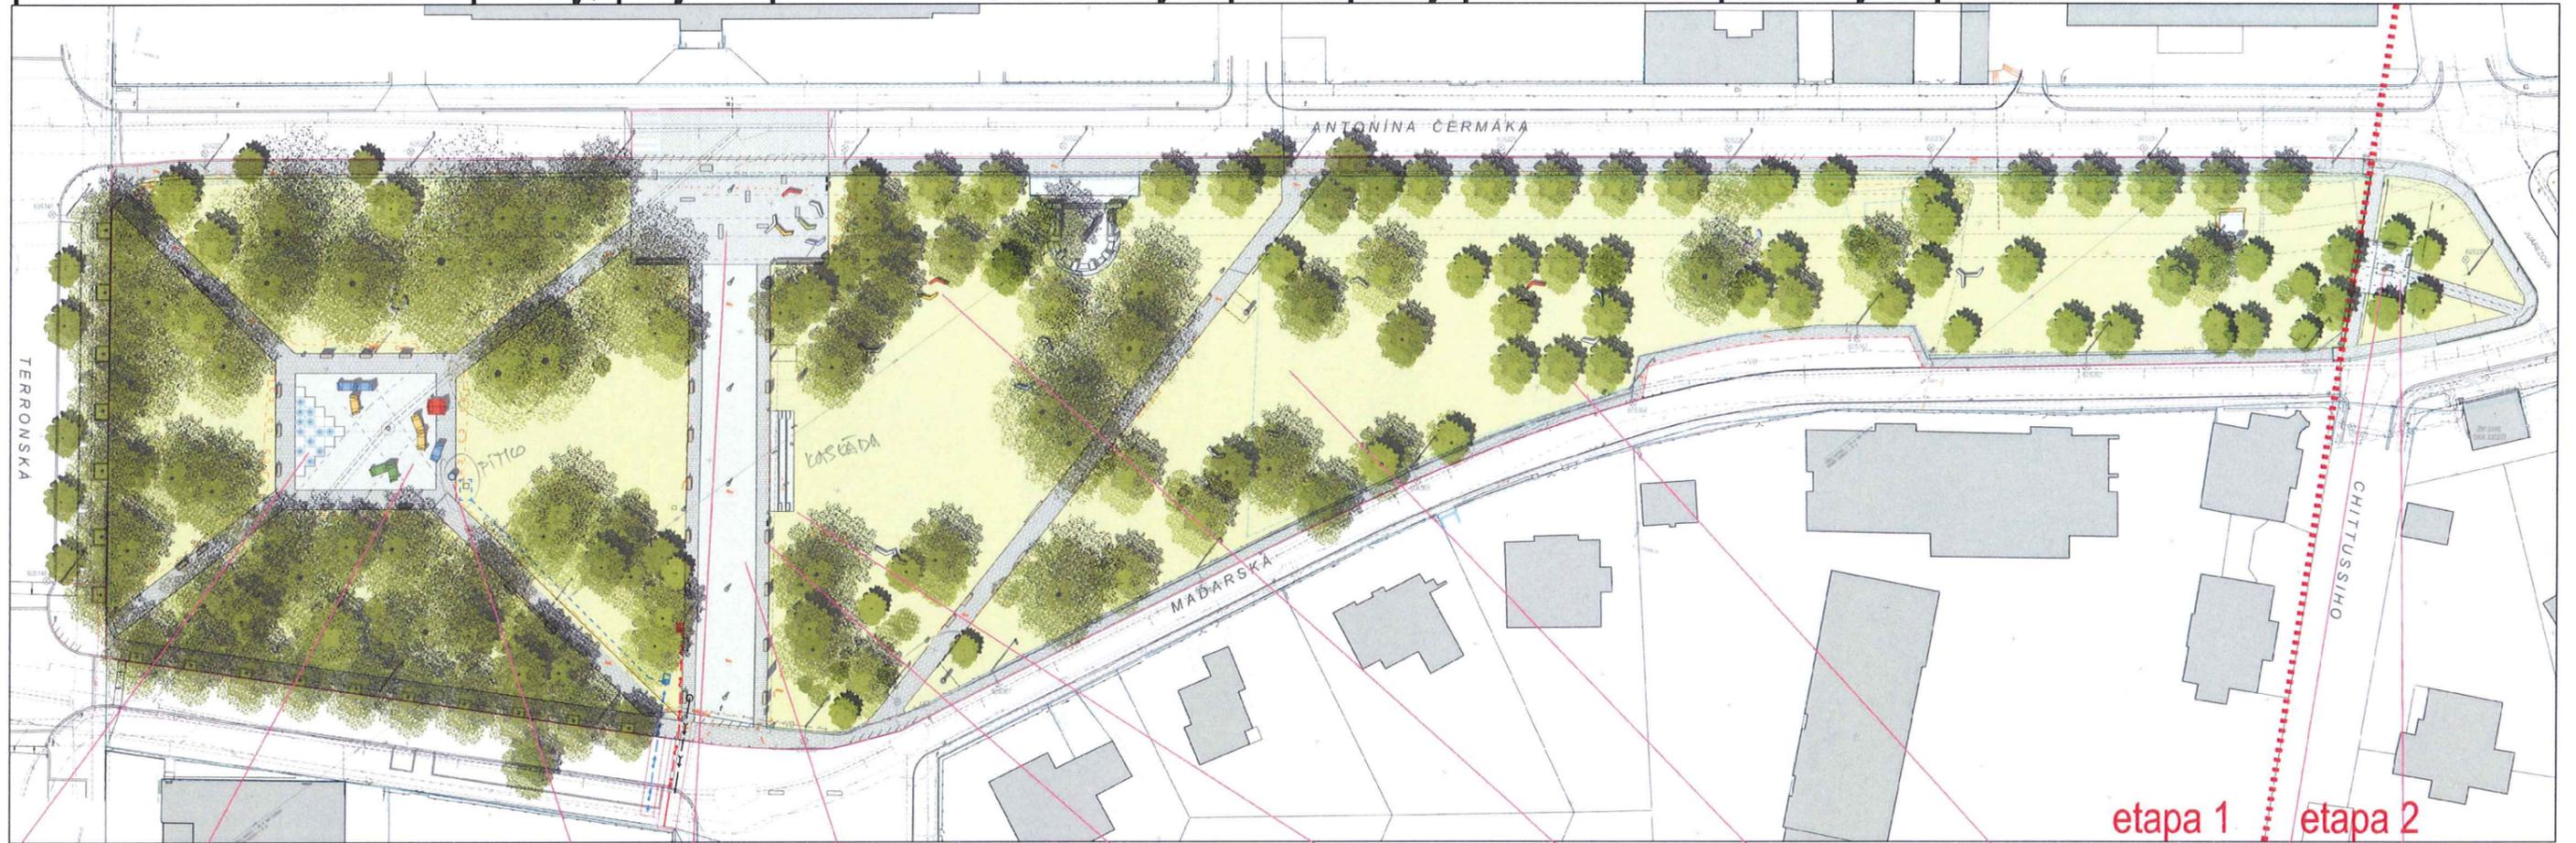
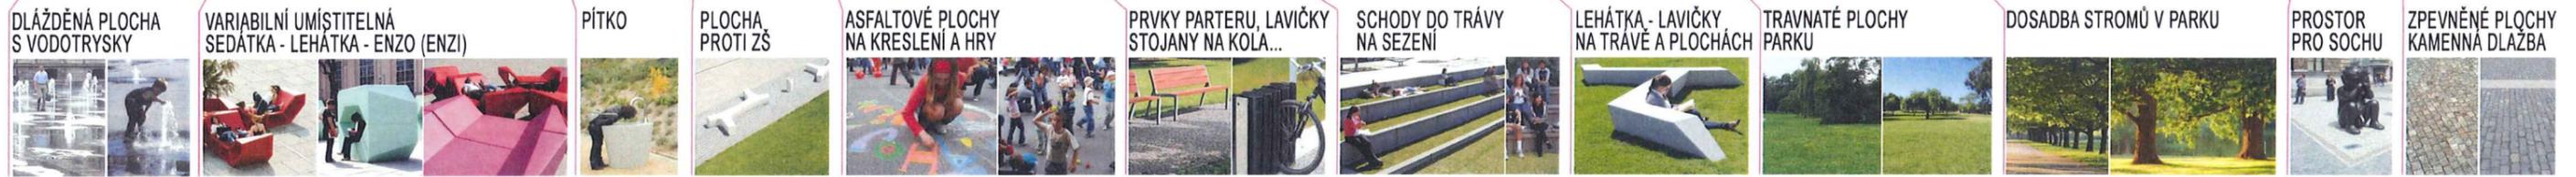
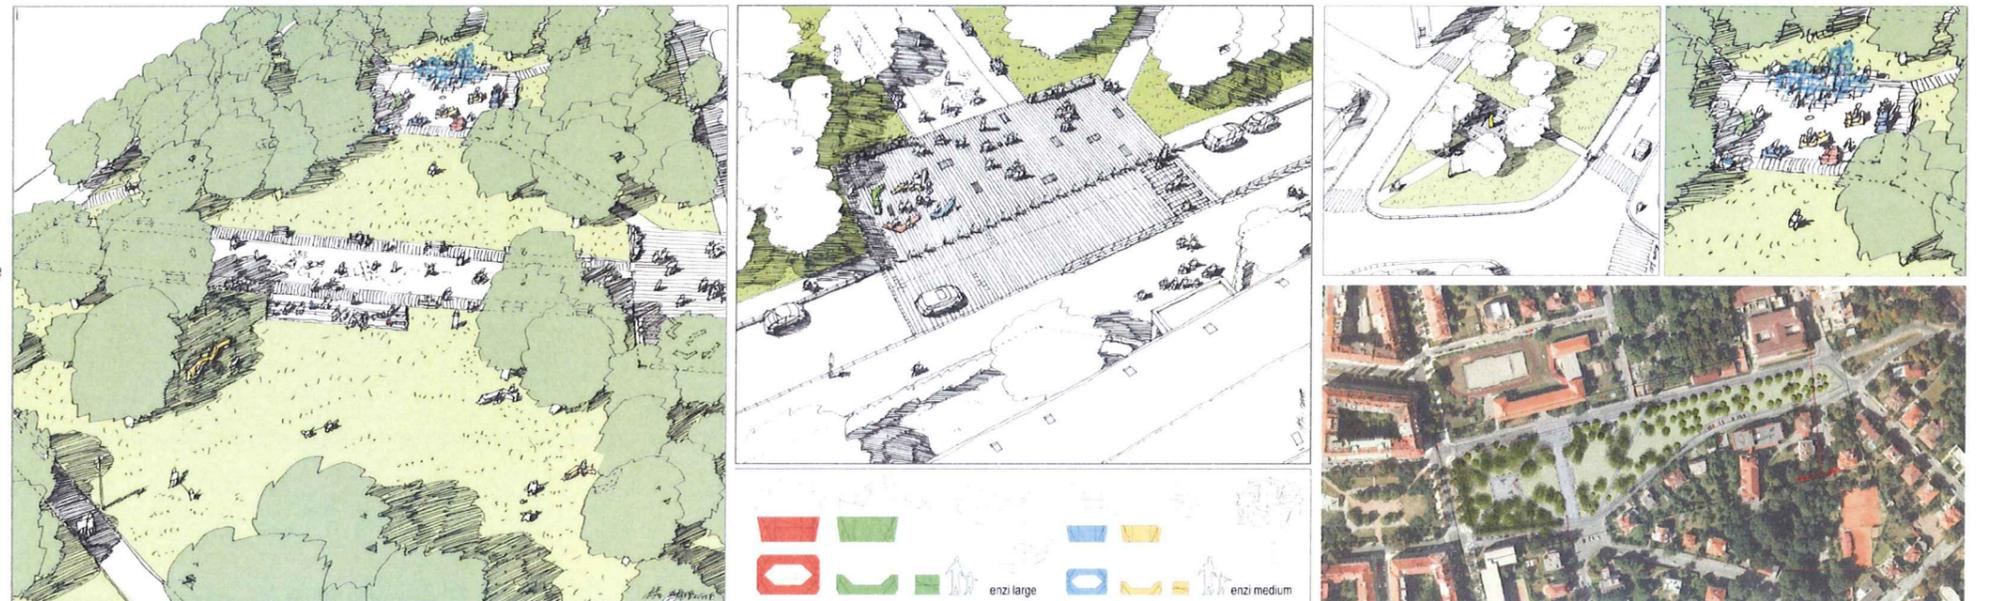
3

předláždění a asfaltové plochy, přejezd před školou, fontánky a pítka, prvky parteru - na zpevněných plochách a na trávě varianta

Úprava parku je rozdělena na dvě samostatné etapy - dvě části:

Etapa 1 - Rehabilitace stávajícího parkového prostoru
 zachování stávajícího systému ploch a parkových prostorů
 předláždění a zúžení stávajících chodníků - kamenná dlažba a živice
 zmenšení a předláždění západní plochy s vodotrysky (mlhoviště) a pítka
 na ploše variabilně rozmístitelné lavice - lehátka a kolem lavičky
 úprava plochy proti ZŠ - dlažba s lavičkami a zvýšený přejezd komunikace
 příčná centrální příčná plocha s živичnými částmi na kreslení a hry
 ve středu příčné plochy stupně - schody do trávy na sezení s výhledem
 rozšíření a doplnění obvodového chodníku a vydláždění parkovacích stání
 prvky parteru - lavičky, stojany na kola, zahrazovací sloupky, informační poutače
 lehátka a sezení v travnatých plochách a pod stromy
 přípojka vody a rozvod s revizní a technologickou šachtou pro pítka a fontánky
 přípojka elektro se sloupkem měření, areálový rozvod
 přípojka kanalizace s šachtou a areálovým rozvodem

úprava rozvodů a sloupů veřejného osvětlení
 rehabilitace travnatých ploch a stromů, bez ke kácení dřevin vyžadující povolení
 dosadba nových stromů a skupin stromů, alej na severu u ulice A. Čermáka
 parkový prostor s travnatými palouky a hájky

Etapa 2 - Rozšíření parku východním směrem
 úprava dopravního řešení a zrušení části komunikace - připojení k parku
 vybudování parkových travnatých ploch, výsadba 4 stromů
 zmenšená dlážděná zpevněná plocha a nový chodník
 prvky parteru a místo pro sochu.

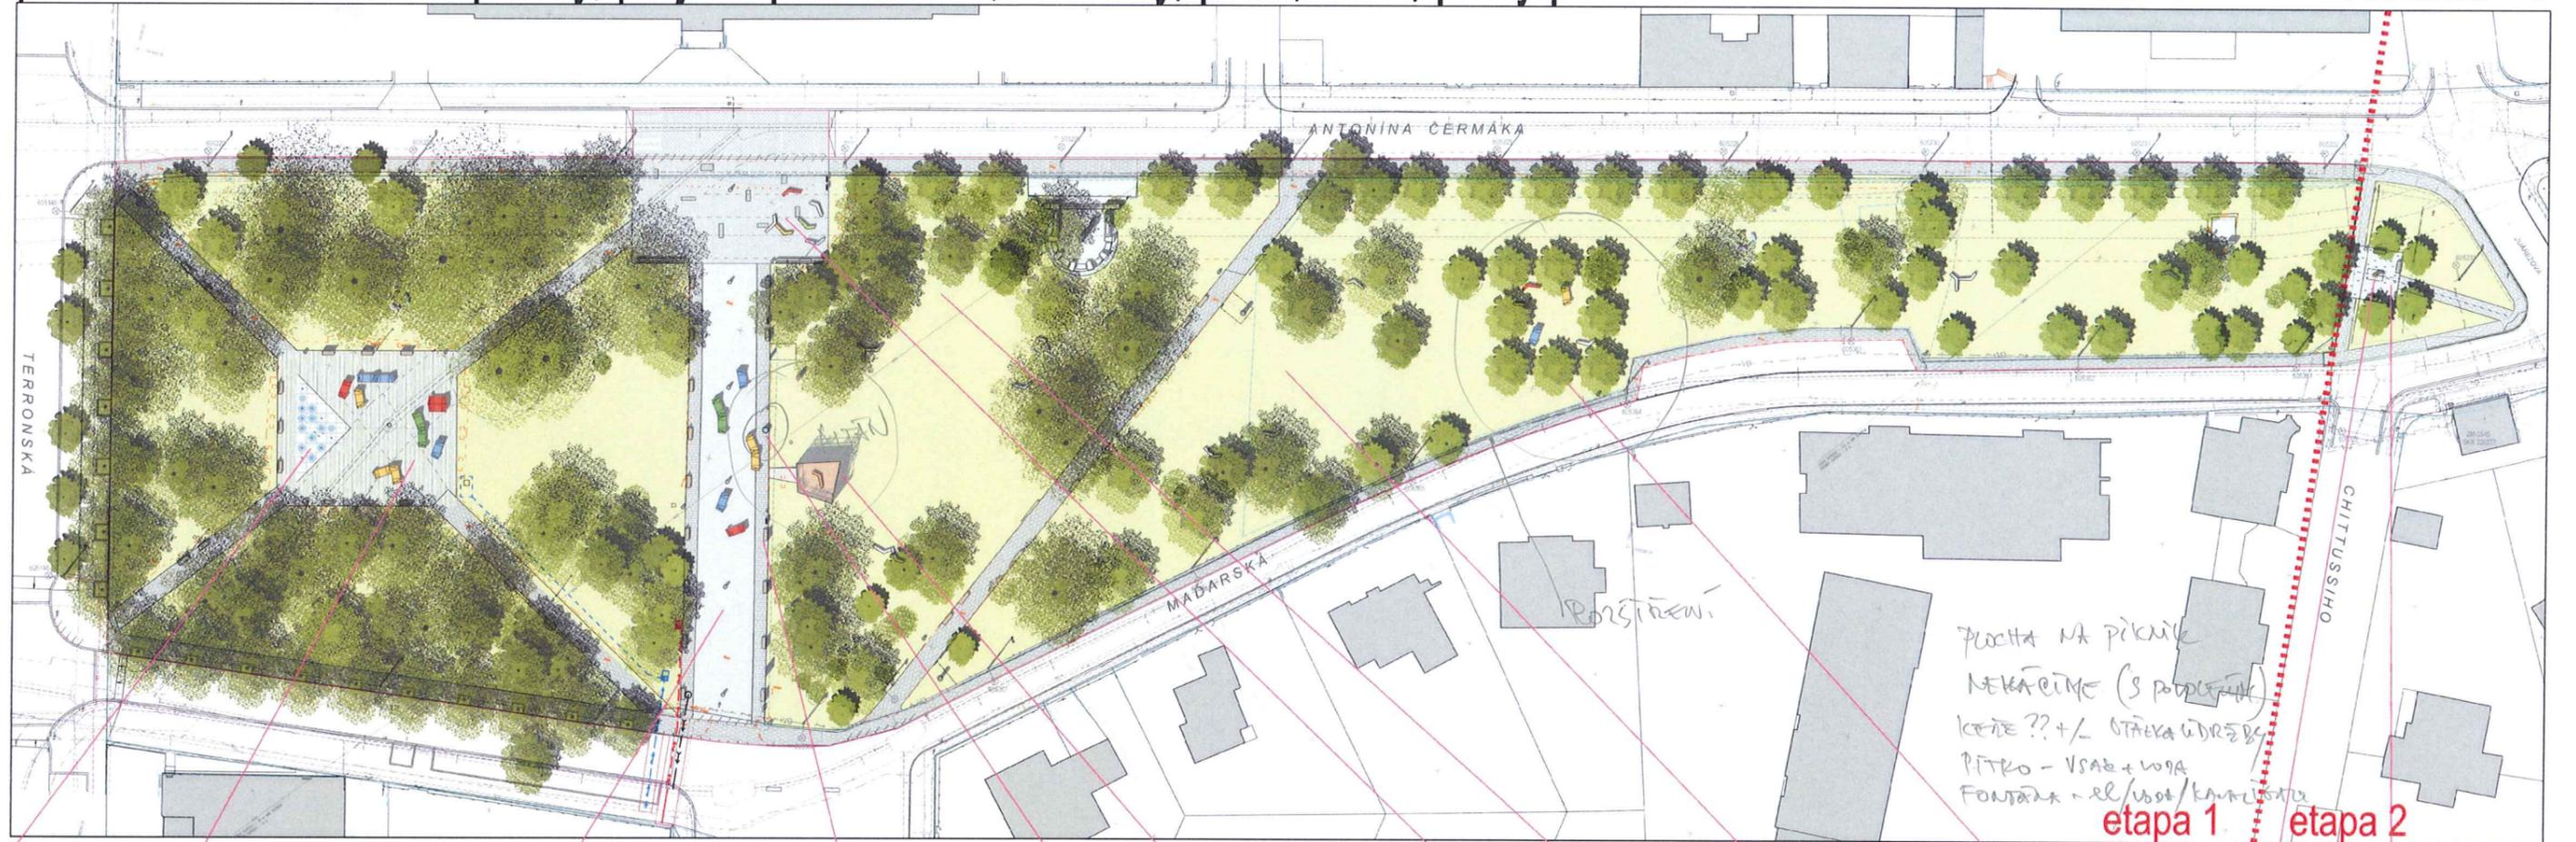
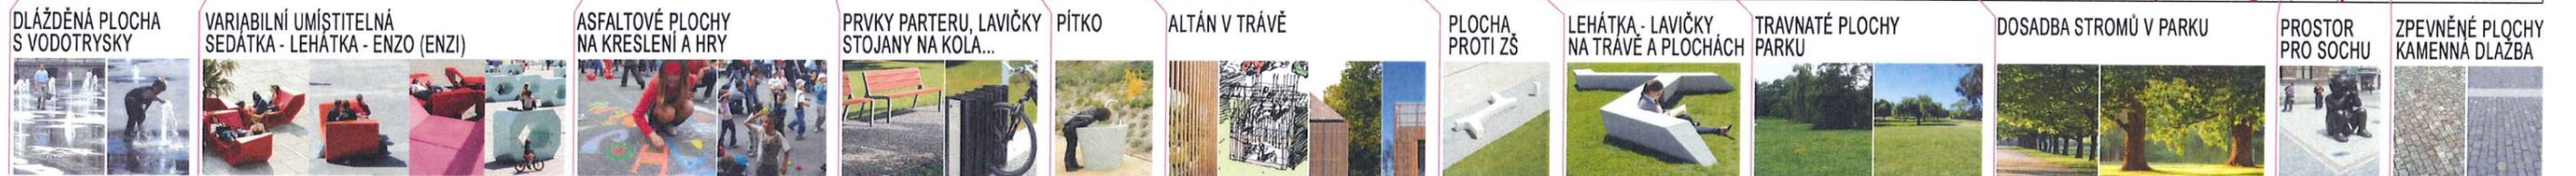
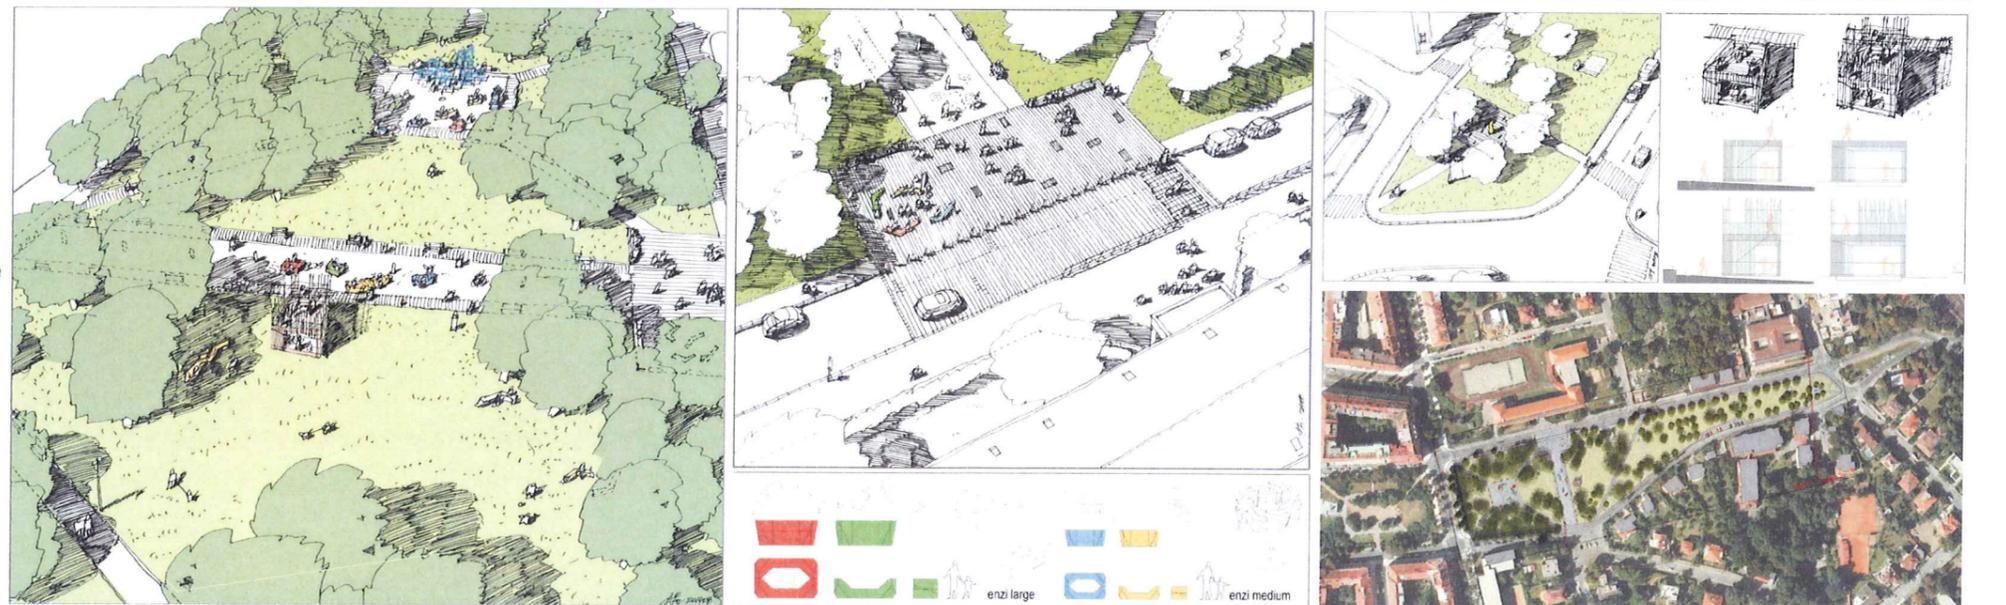
varianta 4

předláždění a asfaltové plochy, přejezd před školou, fontánky, pítko, altán, prvky parteru - na chodnících a na trávě

Úprava parku je rozdělena na dvě samostatné etapy - dvě části:

Etapa 1 - Rehabilitace stávajícího parkového prostoru
 zachování stávajícího systému ploch a parkových prostorů
 předláždění a zúžení stávajících chodníků - kamenná dlažba a živice
 zmenšení a předláždění západní plochy s vodotrysky (mlhoviště) a pítko
 na ploše variabilně rozmístitelné lavice - lehátka a kolem lavičky
 úprava plochy proti ZŠ - dlažba s lavičkami a zvýšený přejezd komunikace
 příčná centrální příčná plocha s živичnými částmi na kreslení a hry
 ve středu příčné plochy stupně - schody do trávy na sezení s výhledem
 rozšíření a doplnění obvodového chodníku a vydláždění parkovacích stání
 prvky parteru - lavičky, stojeny na kola, zahraňovací sloupky, informační poutače
 lehátka a sezení v travnatých plochách a pod stromy, altán na louce
 přípojka vody a rozvod s revizní a technologickou šachtou pro pítko a fontánky
 přípojka elektro se sloupkem měření, areálový rozvod
 přípojka kanalizace s šachtou a areálovým rozvodem

úprava rozvodů a sloupů veřejného osvětlení
 rehabilitace travnatých ploch a stromů, bez ke kácení dřevin vyžadující povolení
 dosadba nových stromů a skupin stromů, alej na severu u ulice A. Čermáka
 parkový prostor s travnatými palouky a hájky

Etapa 2 - Rozšíření parku východním směrem
 úprava dopravního řešení a zrušení části komunikace - připojení k parku
 vybudování parkových travnatých ploch, výsadba 4 stromů
 zmenšená dlážděná zpevněná plocha a nový chodník
 prvky parteru a místo pro sochu.
